SOUBOR DŘEVĚNÝCH KOSTELŮ V POBESKYDÍ - DOPLNĚNÍ

13. KOSTEL PANNY MARIE SNĚŽNÉ S AREÁLEM FARY, VELKÉ KARLOVICE

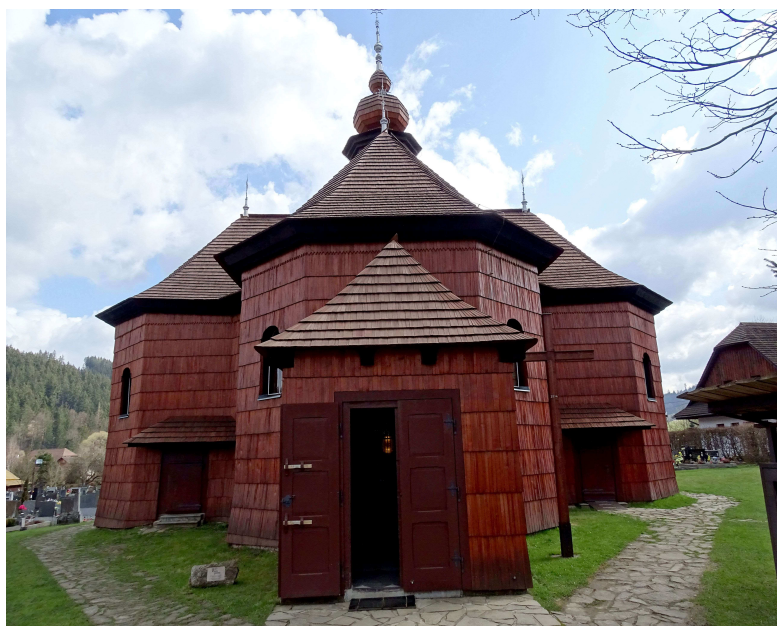
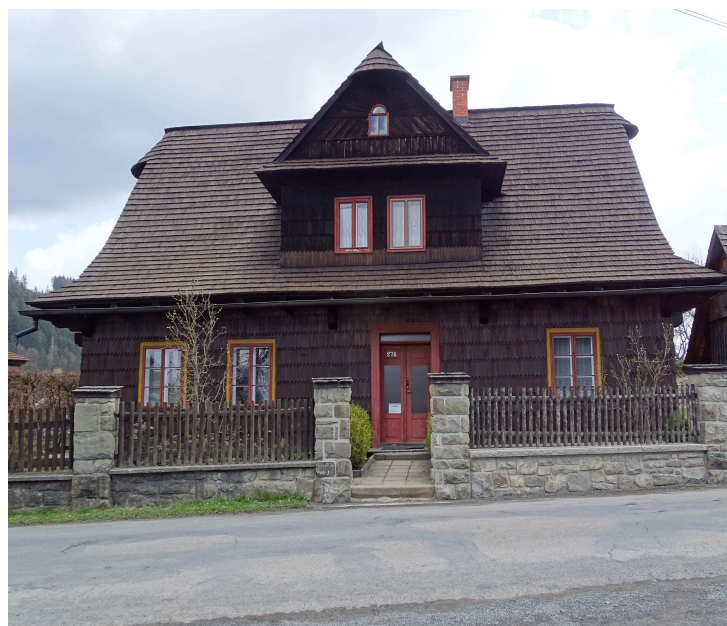
Jedná se o roubený kostel na půdorysu rovnoramenného kříže barokní centrály s polygonálními závěry. Krov je tvořen průnikem dvou sedlových střech ukončených nad každým křídlem valbami, v místě křížení střech je vztyčena sanktusová osmiboká věžička s cibulovitou bání se dvěma zvony. Roubené stěny jsou z vnější strany pobity dřevěným šindelem. Strop v interiéru je rovný, v křídle nad hlavním vstupem do lodi se nachází dřevěný kůr zabírající celé západní křídlo křížového půdorysu. Hlavní vstup je opatřen zádveřím, tzv. žebračkou. Nad vchodem je umístěn nápis „*LP 1754 dne 21. srpna. Rozweselil gsem se w těch věcech, které gsou powěděny: do domu Páně pugdeme. Žalm 122.*“ Strop interiéru kostela je rovný. Hlavní oltář, situovaný ve východním křídle křížového půdorysu, pochází z roku 1894. Osový charakter půdorysu i hmotového řešení kostela je podpořen situováním dvojicí sakristií po obou stranách kněžiště.

Stavebně náročný objekt kostela je doplněn v celku jednoduchou stavbou fary, která ukazuje příklad rozvinuté vnitřní dispozice trojdílného domu, s původně centrálním umístěním

kuchyně do zadní části původně průchozí síně, příznačné pro období výstavby. Její současné členění se formovalo ve dvou etapách v poslední třetině 18. století a to v závislosti na potřebách počtu ubytovaných osob.
