INVALIDOVNA

Praha - Karlín

STANDARDNÍ STAVEBNĚHISTORICKÝ PRŮZKUM

2. etapa

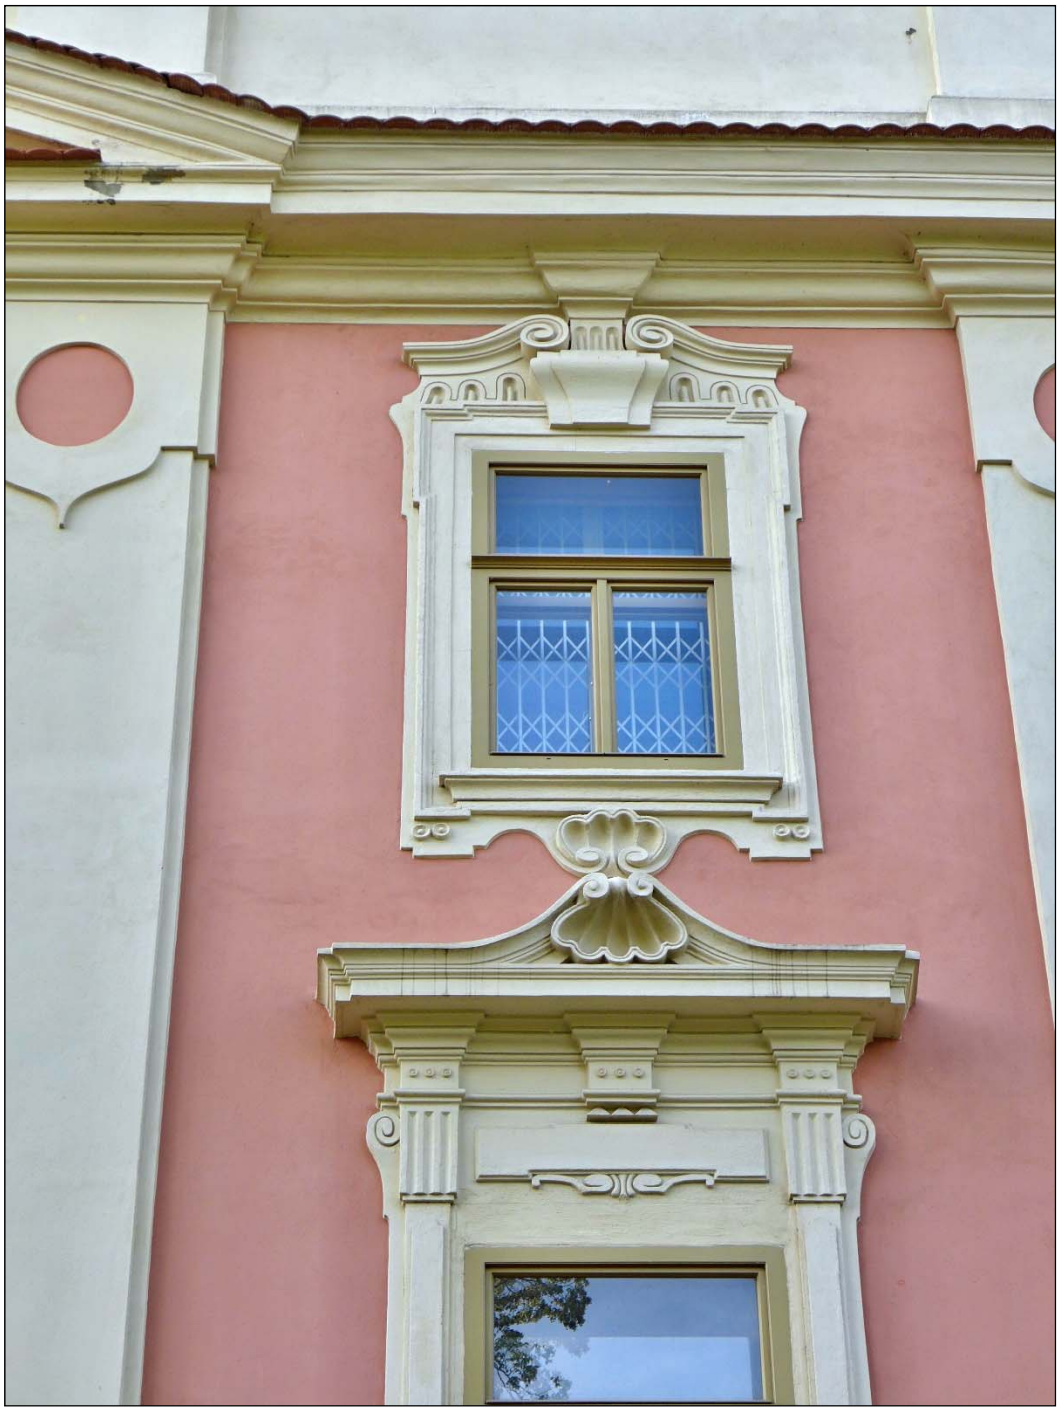
F_{ext} 8

Kompozice okenní osy severního průčelí. Klenák okna 2. patra prorůstá do korunní římsy, v níž se oblamuje. Vnější okna recentní, z roku 2009 (8. 6. 2018, J. Beránek).

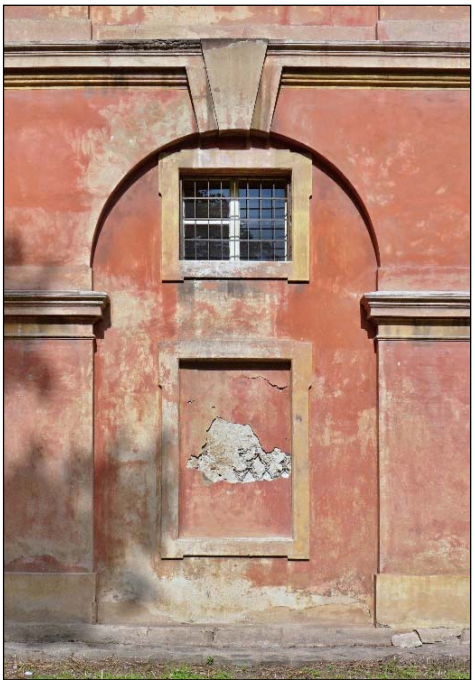
F_{ext} 44

Detail dolního zazděného okna, v němž se stále nachází původní barokní vlnitá mříž (13. 7. 2018, J. Beránek).

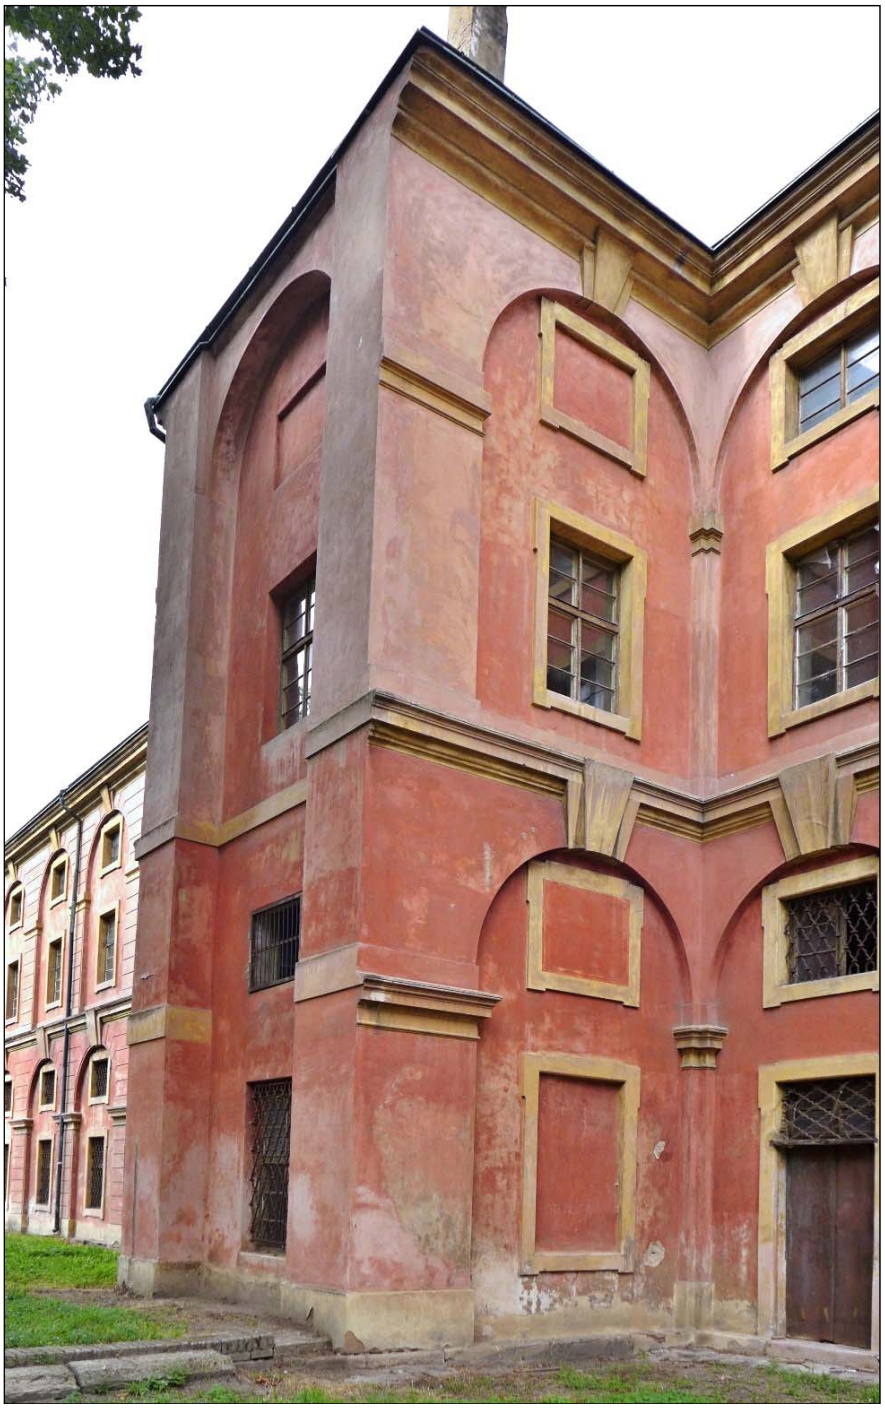
F_{krovy} 45

Rizalit při západním průčelí západního křídla. Antové výběžky dokládají, že rizalit měl pokračovat dále k západu (na snímku vlevo). Původně nešlo o regulérní křídlo, nýbrž čistě komunikační jednopatrový trakt, v přízemí zpřístupňující předsíň za průčelím projektovaného kostela, v patře pak boční ochozy (13. 7. 2018, J. Beránek).

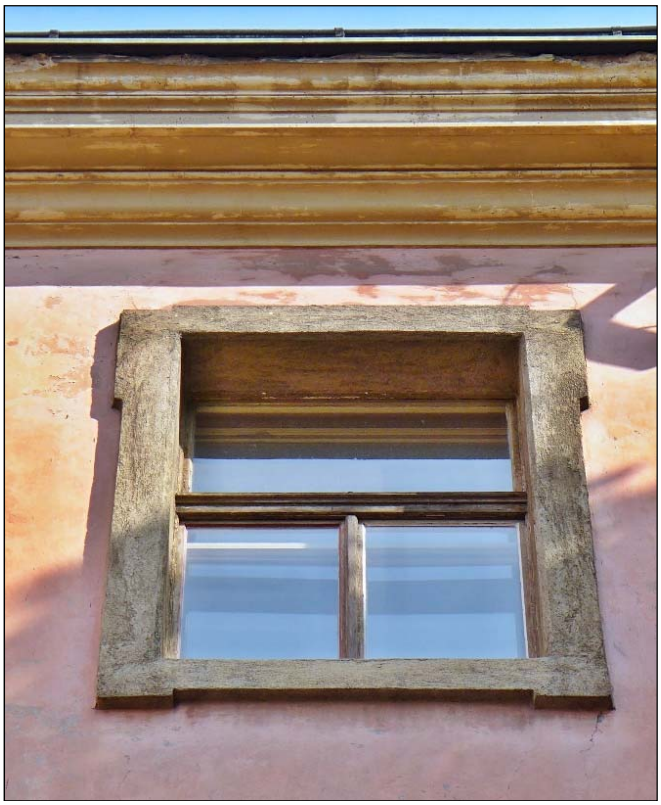
F_{ext} 59

Detail členění okna 1. patra severního křídla (8. 6. 2018, J. Beránek).

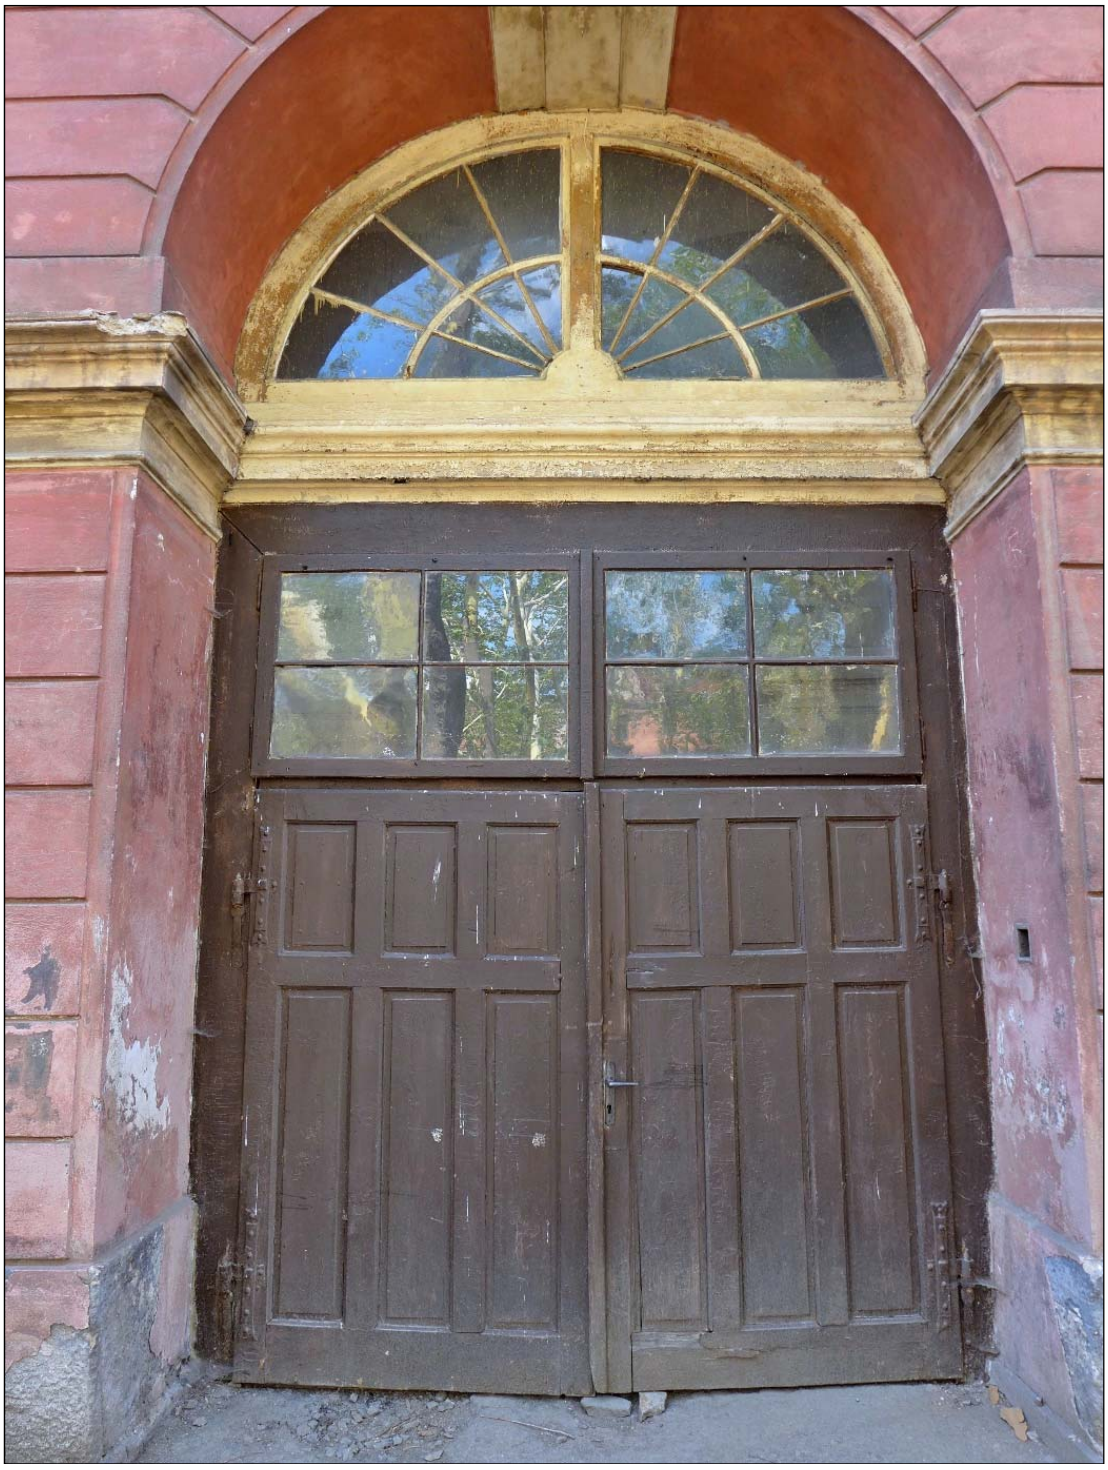
F_{ext} 70

Detail dvoukřídlých vrat, osazených nejspíše v roce 1857, kdy byly zazděny arkády jižního a východního křídla. Nadsvětlík patrně starší, snad z 1. čtvrtiny 19. století (13. 7. 2018, J. Beránek).

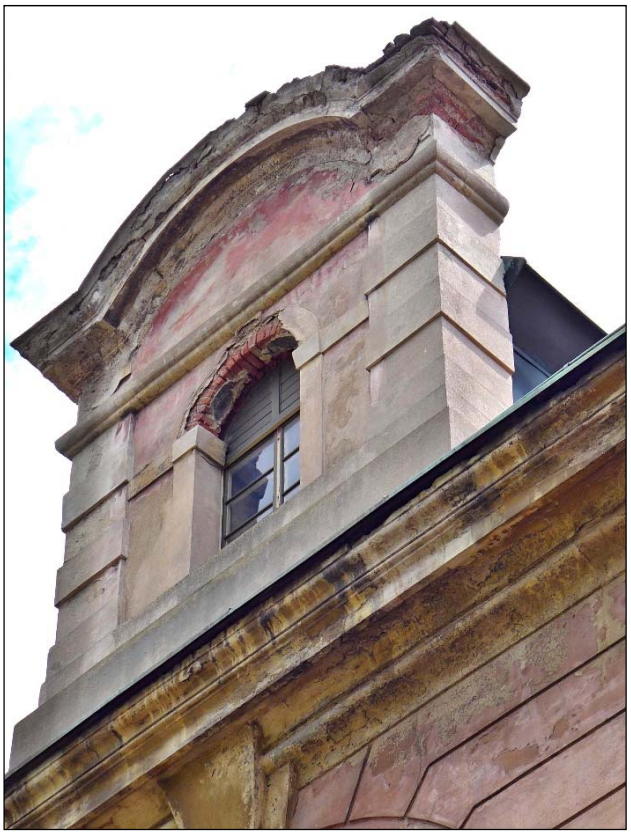
F_{ext} 75

Zděný vikýřový nástavec v ose dvorní fasády jižního křídla je novodobý, patrně z 1. desetiletí 20. století (13. 7. 2018, J. Beránek).

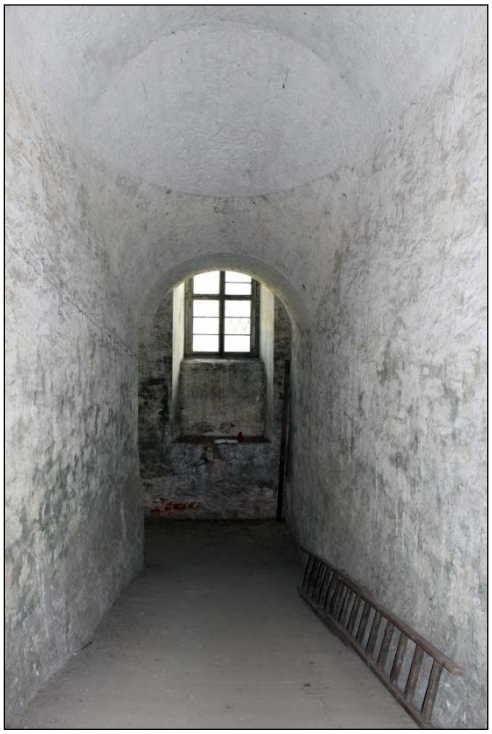
F_{int} 15

Místnost 1.13 v severovýchodním nárožním rizalitu, zřejmě někdejší lékárna. Pohled k východu (8. 1. 2019, M. Patrný).

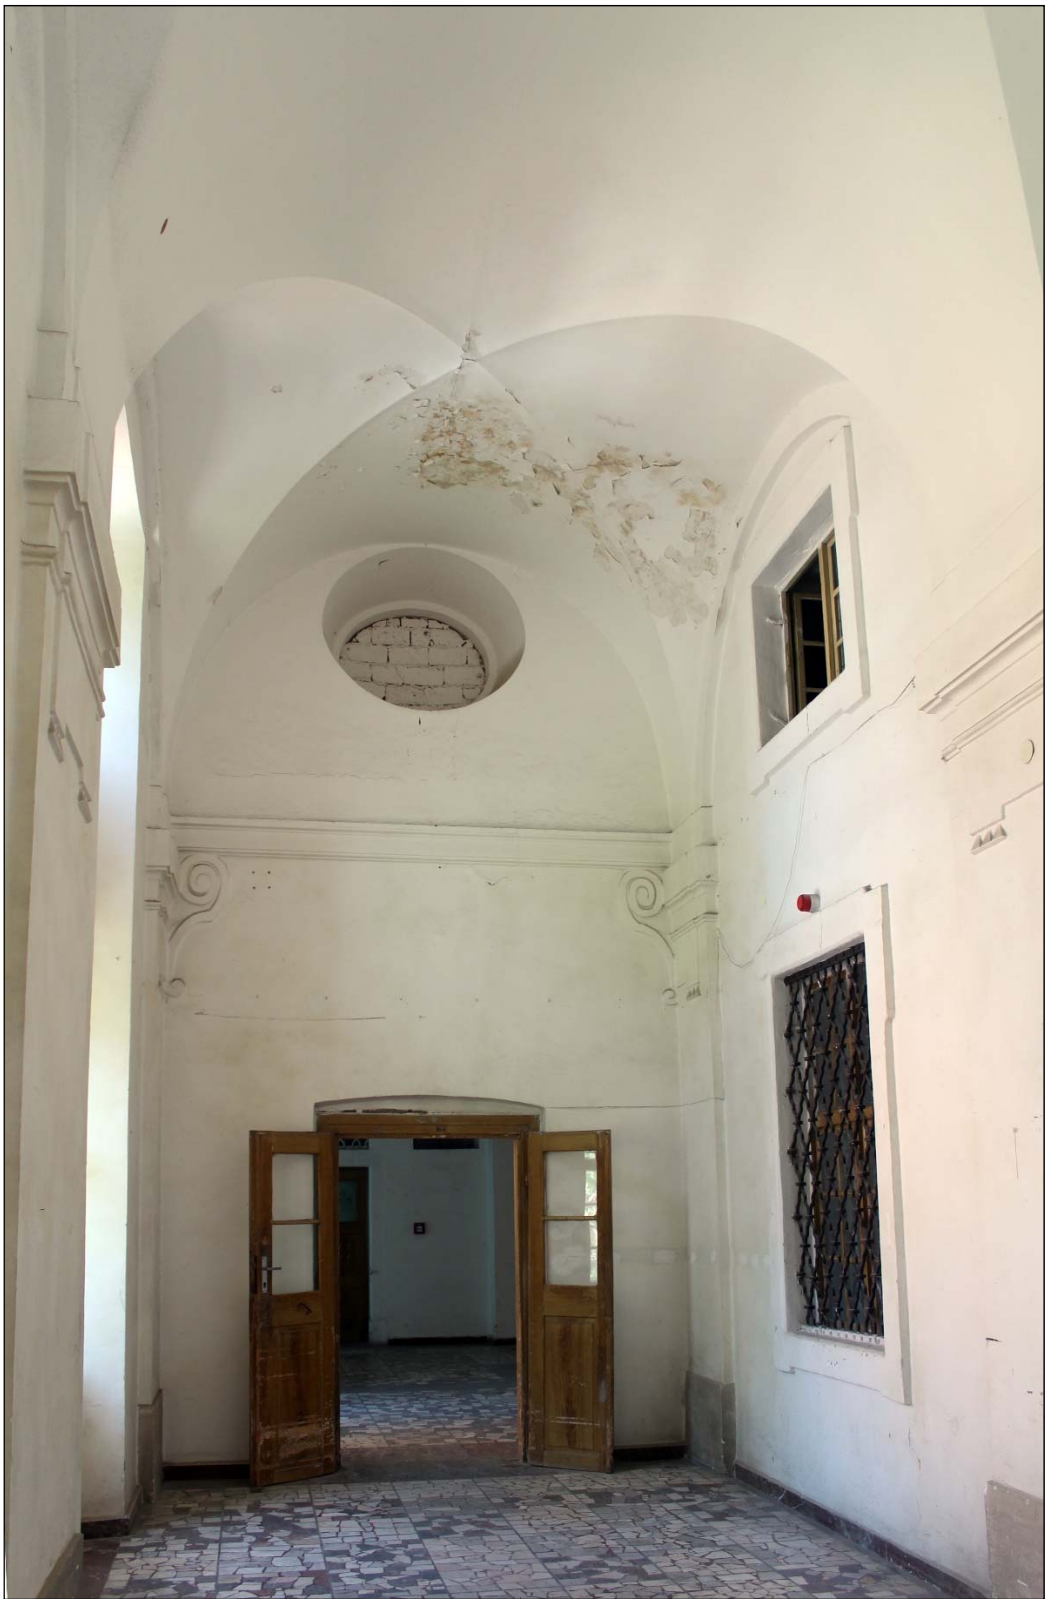
F_{int} 61

Vnitřní okno prostoru pod severní emporou obytné jednotky 1.23. Zřejmě kolem poloviny 19. století, mříž v okně barokní (2. 4. 2019, M. Patrný).

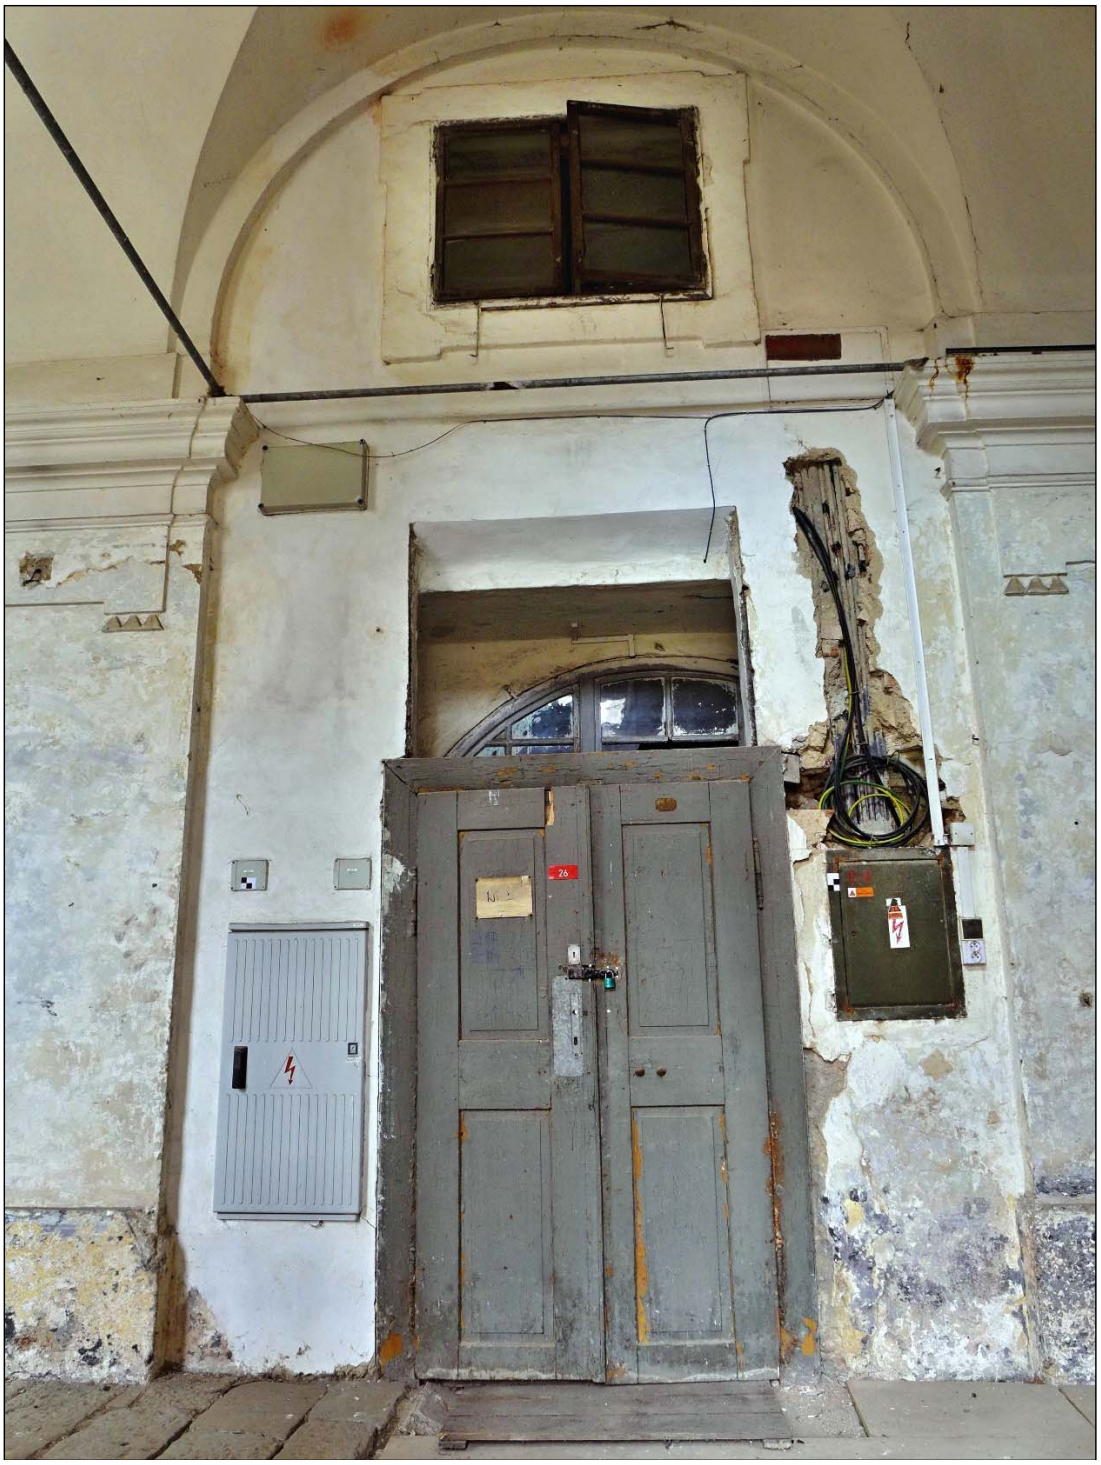
F_{int} 87

Vnější dvoukřídlé okno ven otevíravé okno, osvětlující z chodby 1.28a střední převýšený prostor obytné jednotky 1.29. Podobně jako u oken dole je dvoukřídlé okno klasicistní, z 1. třetiny 19. století. Mříž v kamenném ostění barokní (13. 7. 2018, J. Beránek).

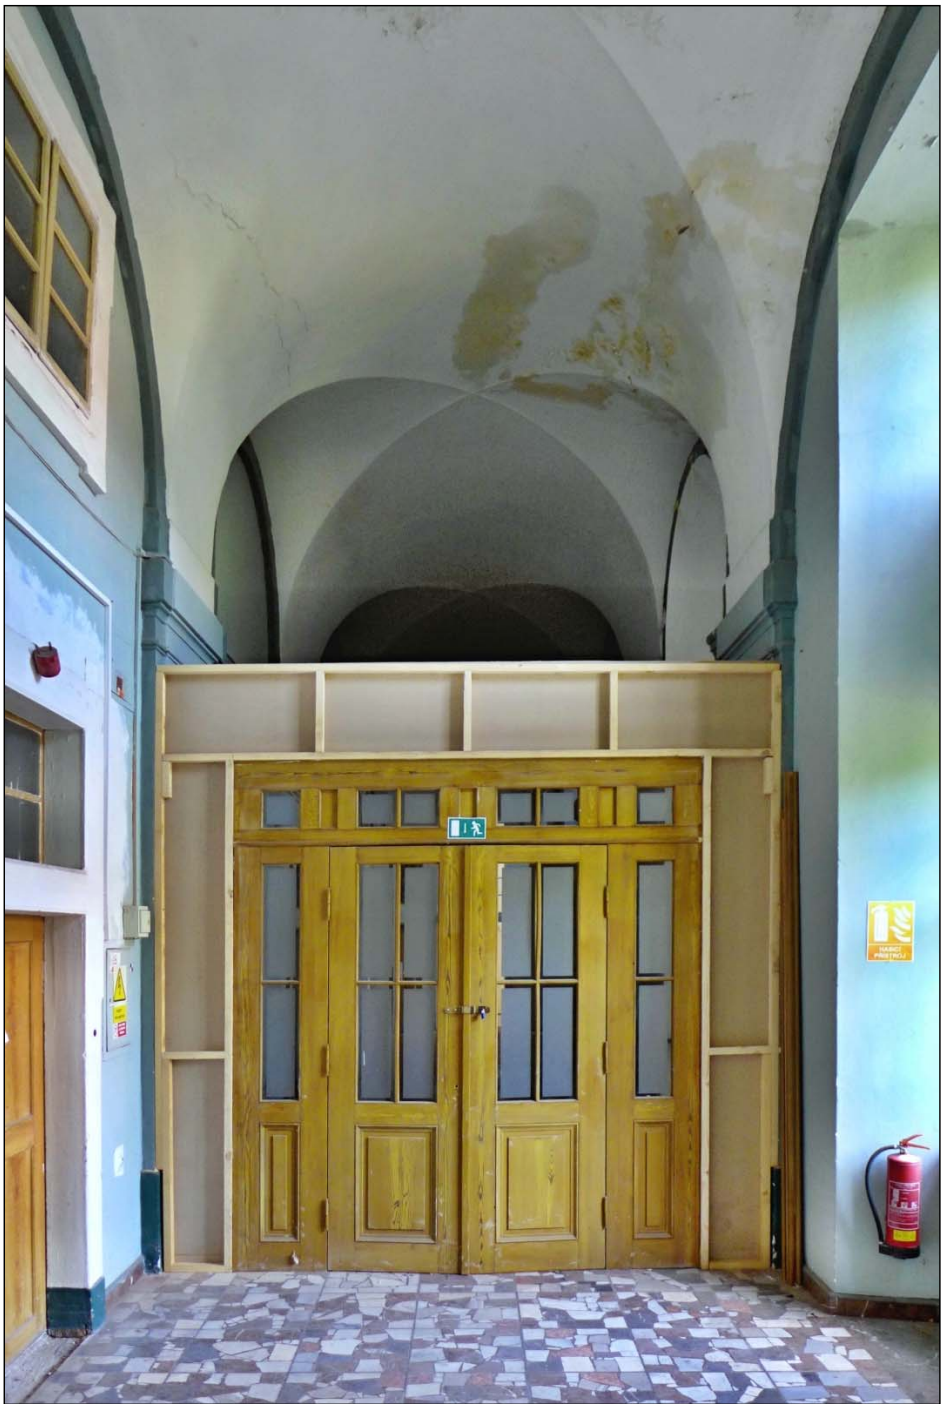
F_{int} 104

Pohled k východu do chodby 2.67 (26. 7. 2018, J. Beránek).

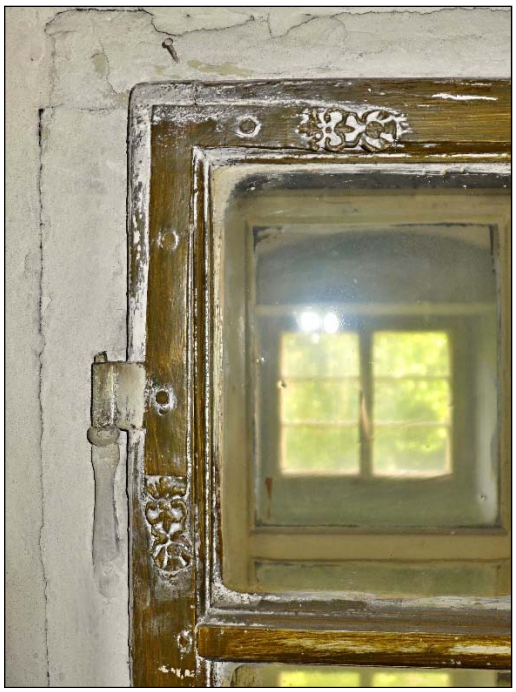
F_{int} 125

Vnitřní dvoukřídlé šestitabulkové okno osvětlující prostor 2.70h z chodby 2.67. Prvek nelze datovat na základě použitého kování, evidentně barokního původu (viz další snímek), nýbrž dle konstrukce okenních křídel. Okno je klasicistní, z 1. poloviny 19. století, se dvěma druhotně použitými horními rohovníky barokního původu (29. 8. 2019, J. Beránek).

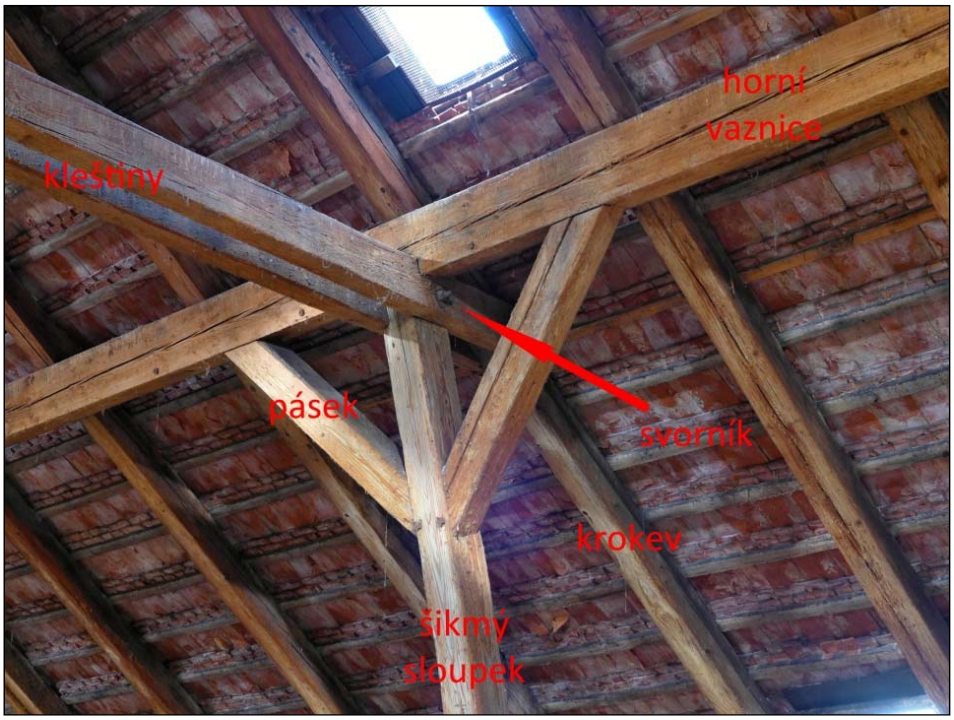
F_{krovy} 12

Pohled do severní poloviny krovu severního křídla. Do snímku jsou vloženy popisky jednotlivých prvků vaznicového krovu z let 1881-1884 (9. 10. 2019, J. Beránek, úprava týž).

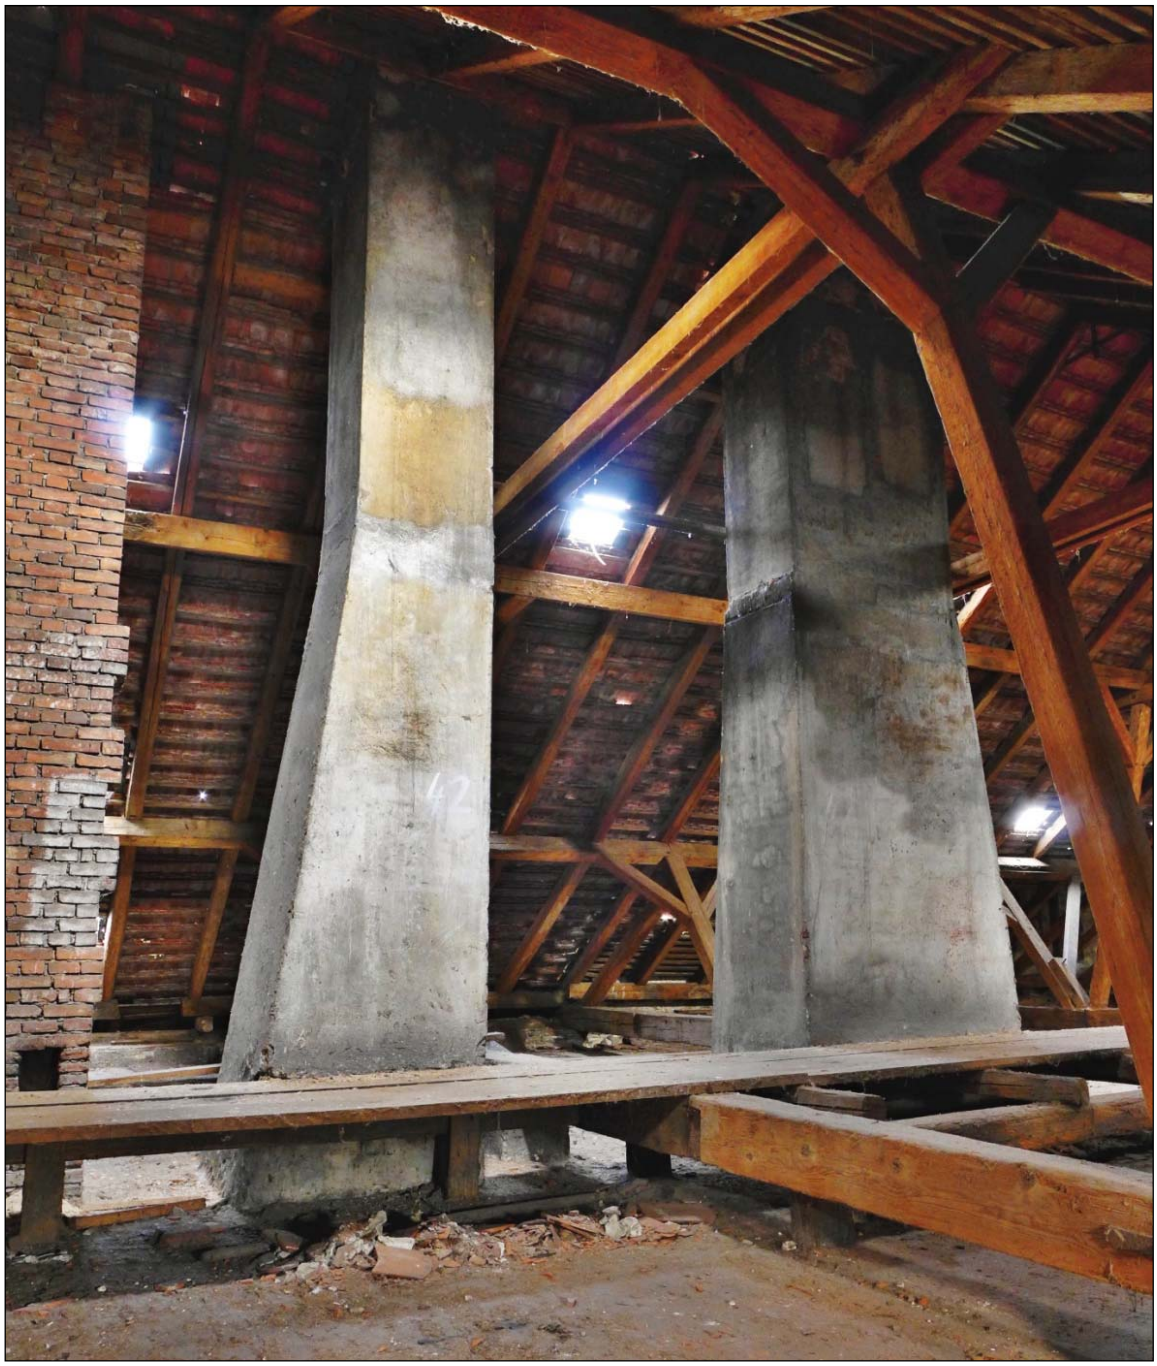
F_{krovy} 26

Osový pohled do západní části krovu severního křídla. Vpravo barokní komíny č. 5 a za ním č. 3 na střední traktové zdi, v pozadí novodobý světlík z 20. let 20. století, který osvětluje západní konec střední chodby v 2. patře, kde došlo ke změně komunikačního schématu - původní chodba dvorního traktu byla zrušena a nahrazena chodbou, proraženou původními místnostmi středního obytného traktu. Vlevo novodobý komín č. 4 na severní traktové zdi (9. 10. 2019, J. Beránek).

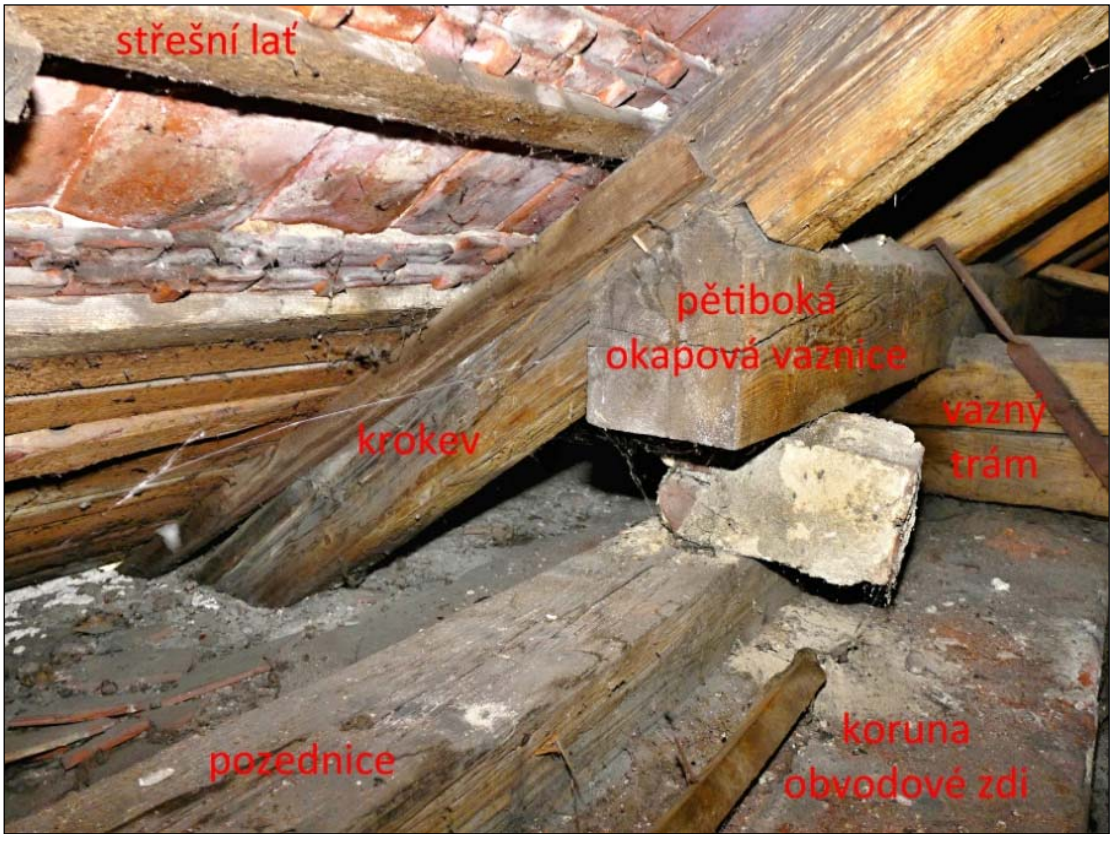
F_{krovy} 31

Vazný trám plné vazby novodobého krovu z let 1881-1884 je osazen na pozednici uloženou na korunu obvodové zdi. Teprve na ní je osazena pětiboká okapová vaznice (9. 10. 2019, J. Beránek).

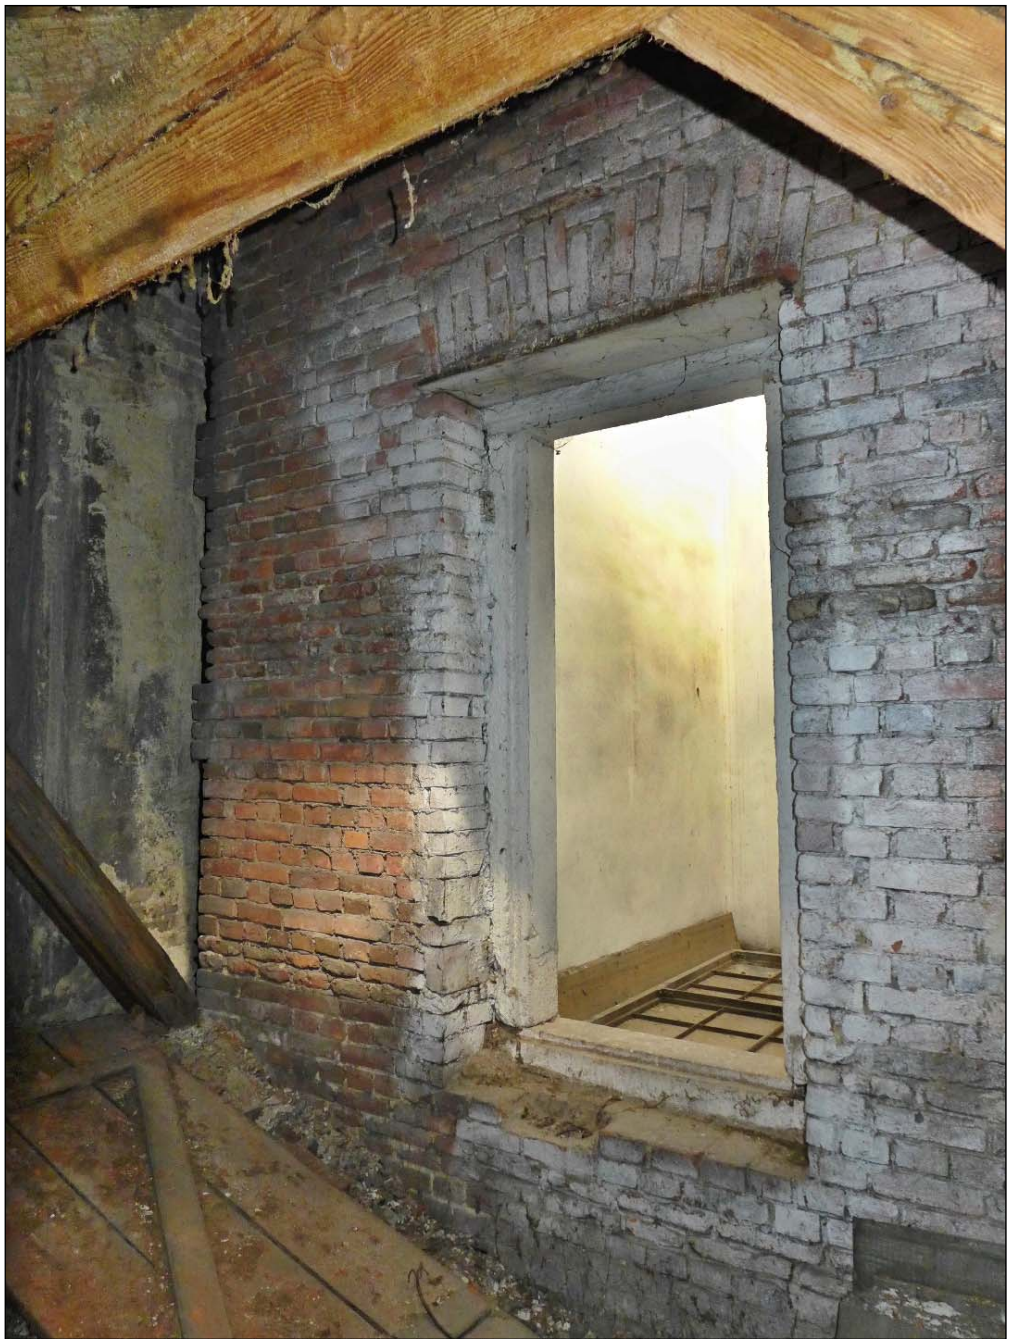
F_{krovy} 62

Novodobý světlík č. 1 v západní části krovu severního křídla, pohled od jihovýchodu. Na jižní (vlevo) a severní (vpravo) straně jsou patrné šmorce pro navázání podélných traktových zdí plánované, ale neuskutečněné vestavby 3. patra do novodobého vaznicového krovu. Světlík osvětluje chodbu ve 2. patře, která byla vybudována ve středním traktu barokní dispozice s obytnými místnostmi (9. 10. 2019, J. Beránek).

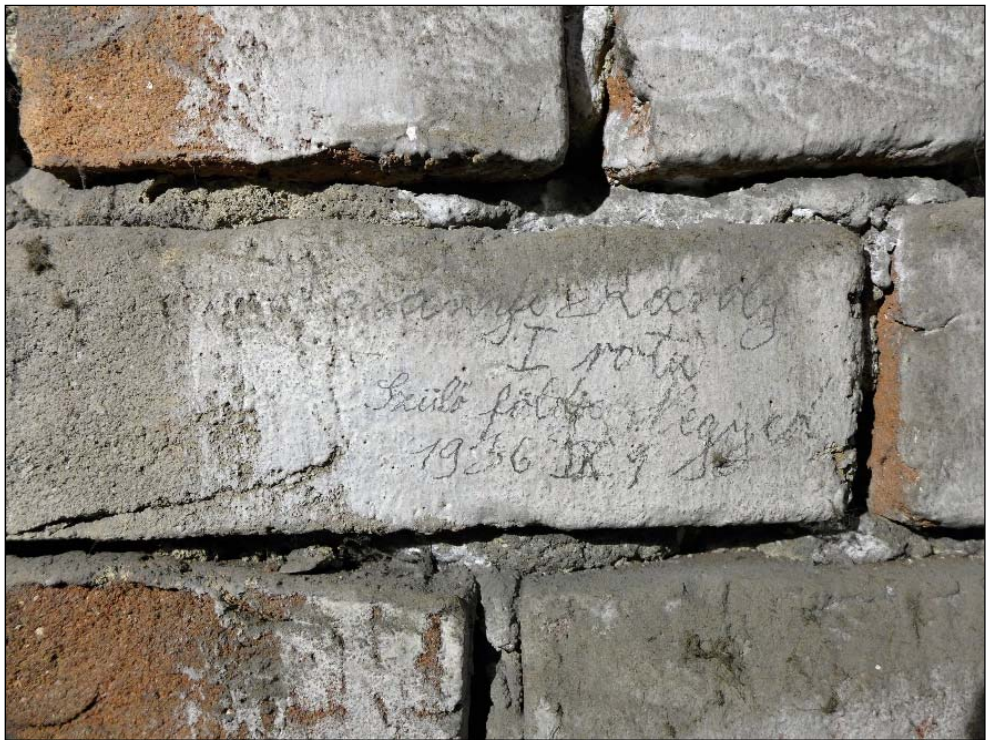
F_{krovy} 68

Epigrafické nápisy tužkou (letopočty 1924, 1934) na cihelném zdivu východního výběžku severní zdi u světlíku č. 1 (14. 10. 2019, J. Beránek).

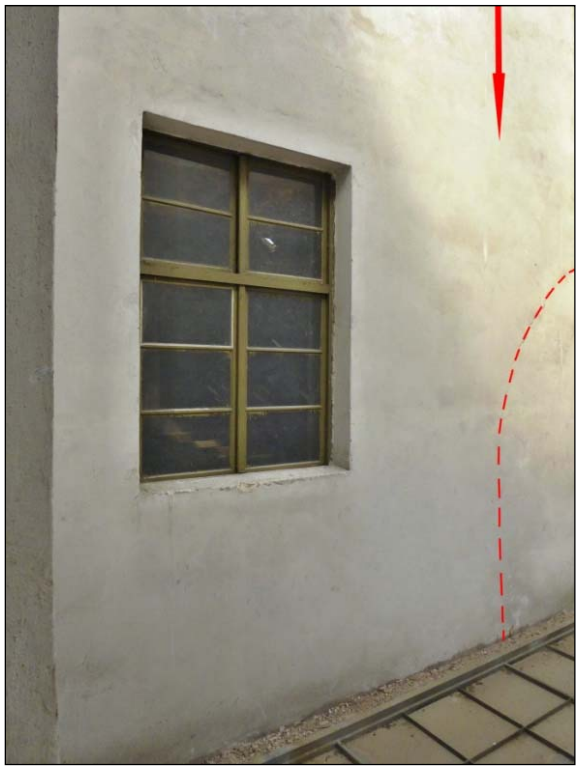
F_{krovy} 90

Prosklená „podlaha“ světlíku v úrovni krovu je fakticky stropem chodby 2. patra (8. 6. 2018, J. Beránek).

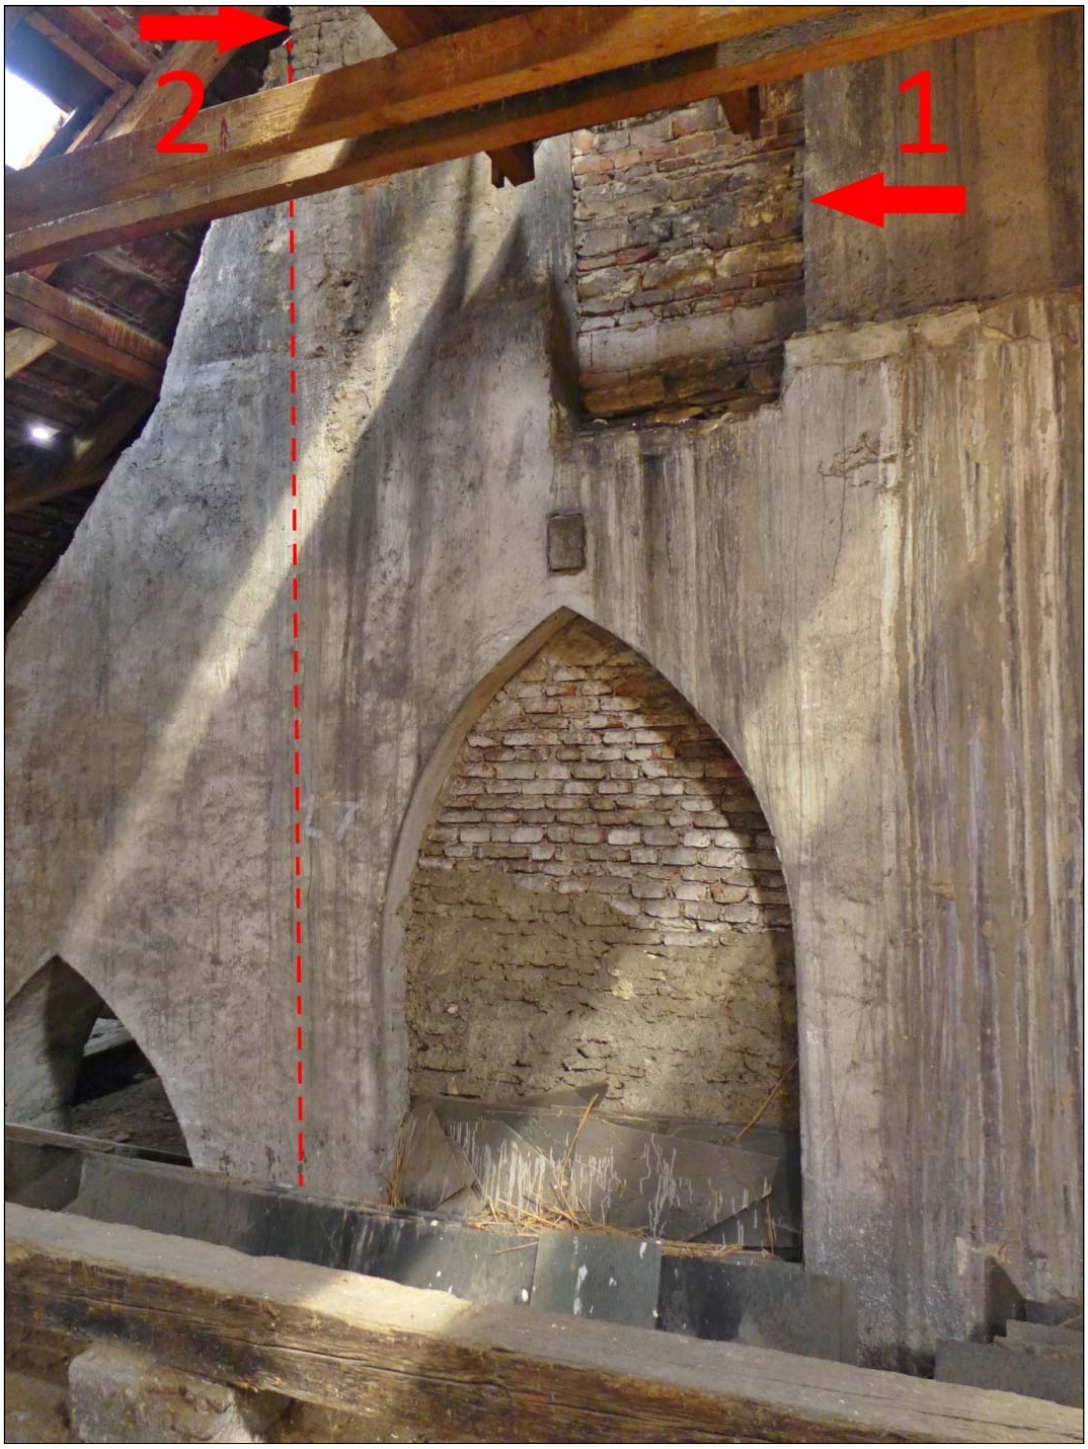
F_{krovy} 95

Západní strana světlíku č. 4, který po rozšíření k severu (doleva) v roce 1921 stavebně splynul s původně samostatně stojícím barokním komínem č. 21. Pro ten bylo charakteristické kalhotové napojení dalších dvou sopouchů s nestejně vysokými hrotitými oblouky. Levý (severní) zůstal zachován v původní podobě, pravý byl zazděn, neboť za ním se dnes nachází vnitřní prostor k severu rozšířeného světlíku. Šipka naznačuje zachovanou severozápadní hranu původní barokní hmoty světlíku (8. 6. 2018, J. Beránek).

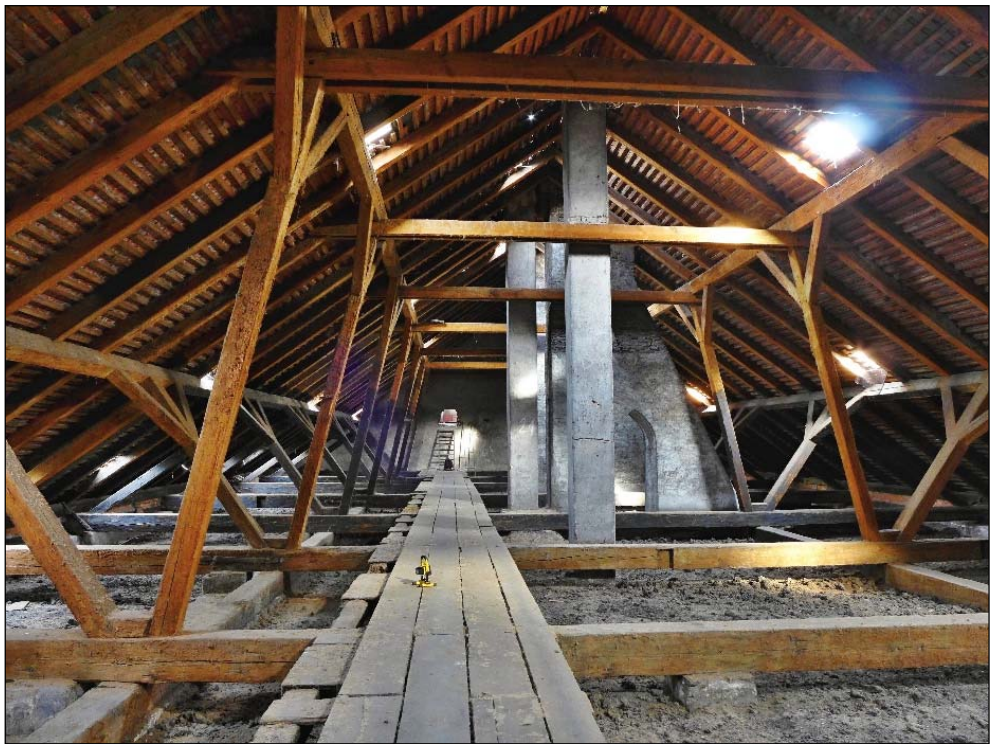
F_{krovy} 103

Pohled k jihu do severní poloviny krovu východního křídla. V pozadí protipožární příčka u schodiště. Samostatně stojící hranolové komíny jsou novodobé, souvisejí se změnou otopného systému po polovině 19. století. Tyto komíny byly postaveny patrně až po roce 1860, což dokládají dochované plány (22. 5. 2019, J. Beránek).

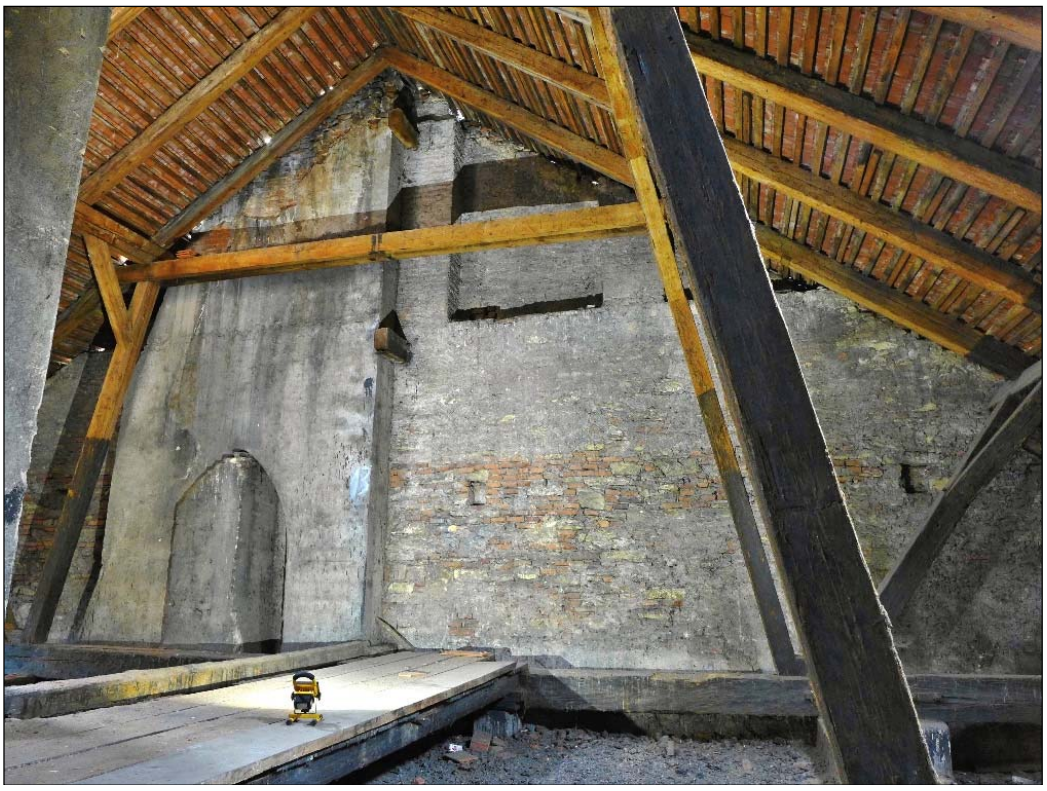
F_{krovy} 107

Jižní strana protipožární příčky u schodiště do krovu východního křídla, s původními železnými protipožárními dveřmi (22. 5. 2019, J. Beránek).

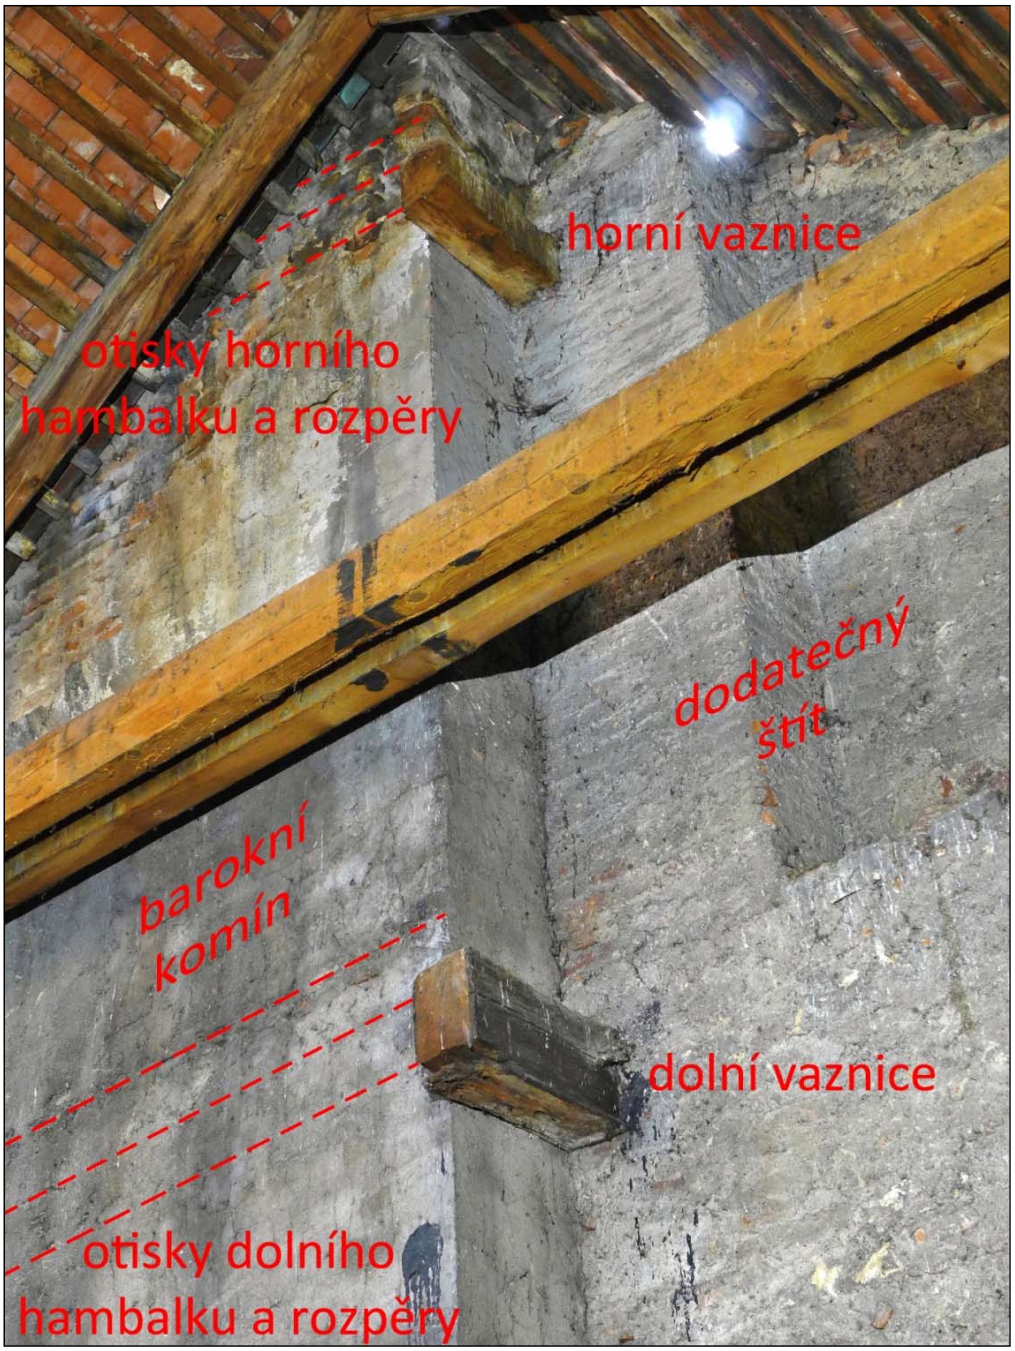
F_{krovy} 108

Pohled na jižní štít, uzavírající nedokončené východní křídlo. Že jde o dodatečnou zazdívku, dokládá barokní komín č. 18. K zazdění nedokončeného východního křídla došlo patrně již na počátku 40. let 18. století. Ve zdivu se nacházejí dvě osové vaznice – viz dále (11. 10. 2019, J. Beránek).
