INVALIDOVNA

Praha - Karlín

STANDARDNÍ STAVEBNĚHISTORICKÝ PRŮZKUM

2. etapa

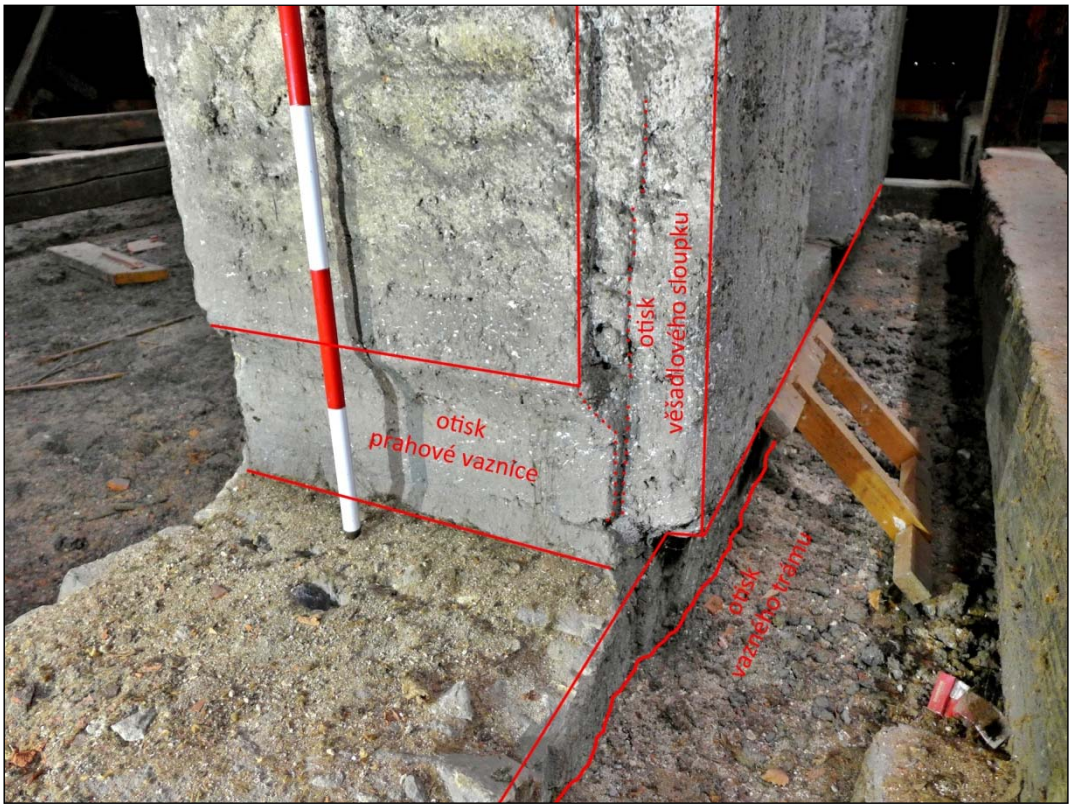
F_{krovy} 118

Pata komínu č. 1 s otiskem podélné prahové vaznice barokního krovu (11. 10. 2019, J. Beránek).

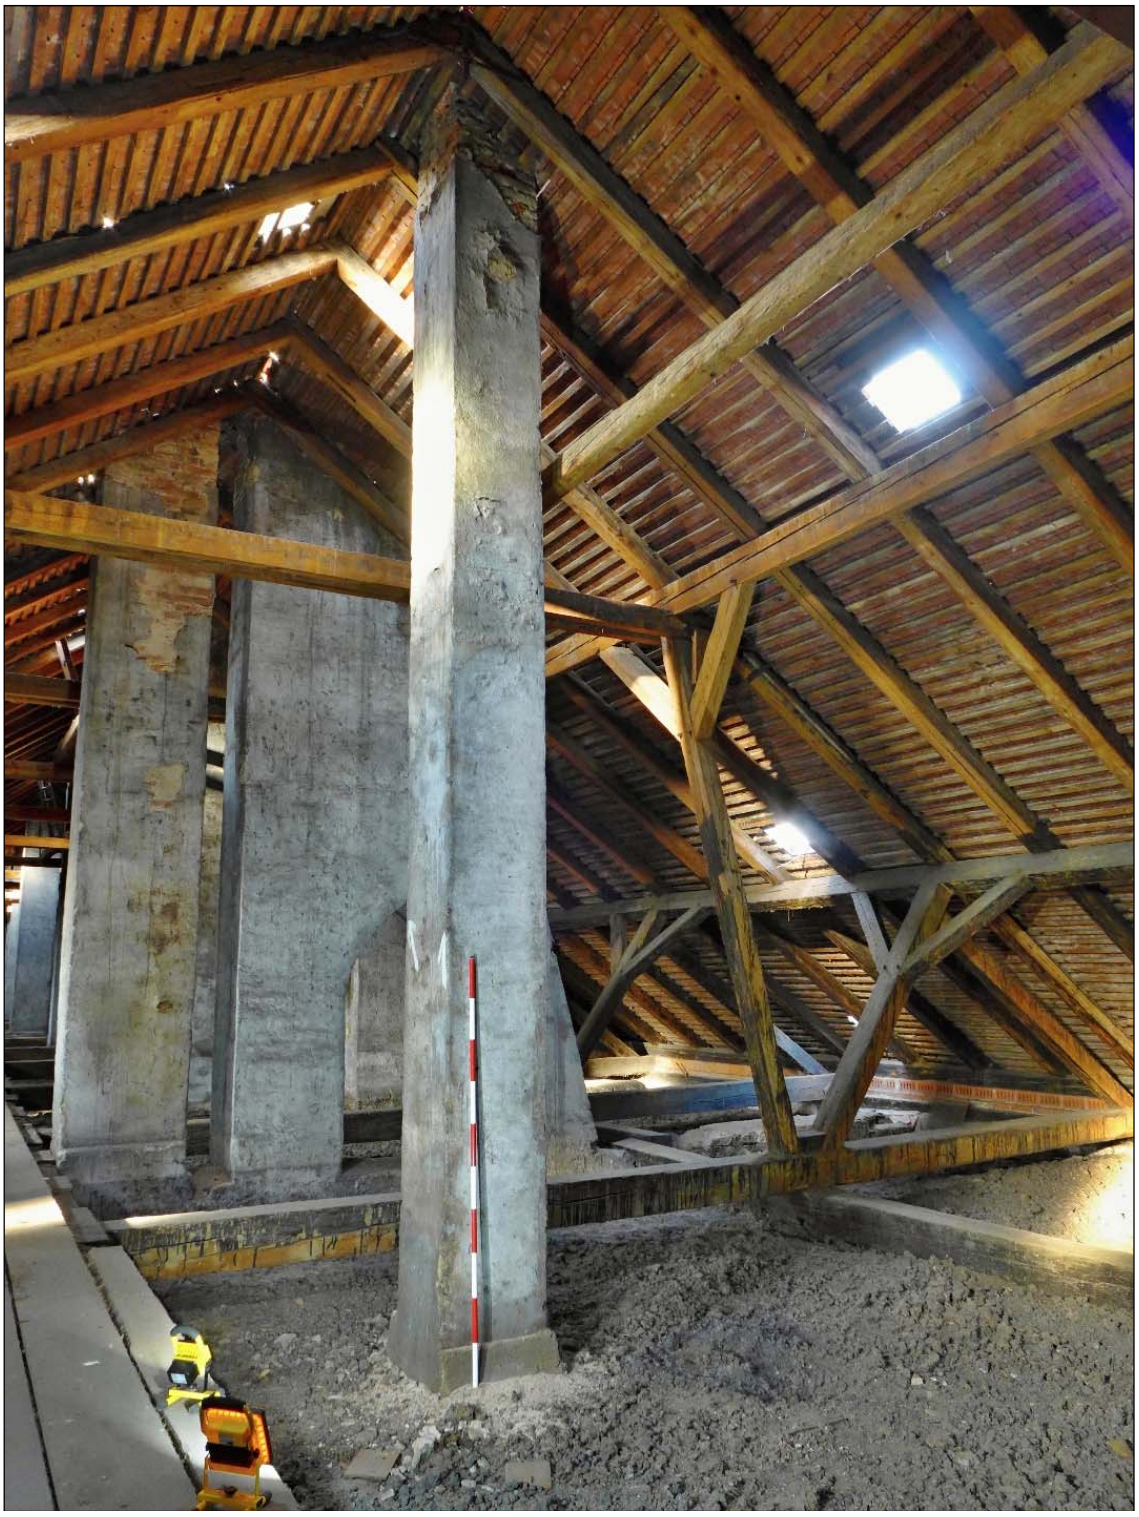
F_{krovy} 129

Následující komínová dvojice, barokní komín č. 11 a vedle stojící novodobý komín č. 12. Zatímco barokní komín má otisky původního krovu, pak novodobý komín č. 12 nikoli. Znamená to, že byl vyzděn až po roce 1881-1884, kdy byl vztyčen stávající vaznicový krov (6. 11. 2019, J. Beránek).

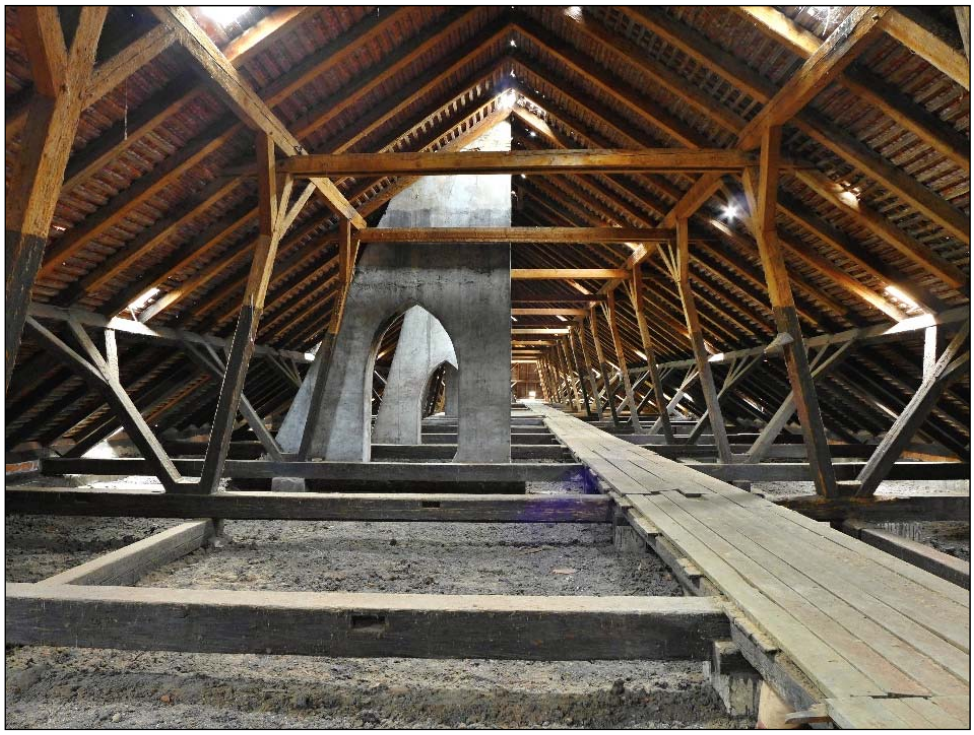
F_{krovy} 151

Východní zakončení novodobého vaznicového krovu jižního křídla. Sedlová střecha navazuje kolmo na sedlovou střechu východního křídla (v pozadí), takže se vytvářejí dvě společná úžlabí. Krov je konstrukčně identický s krovem východního i severního křídla, zcela shodných parametrů (11. 10. 2019, J. Beránek).

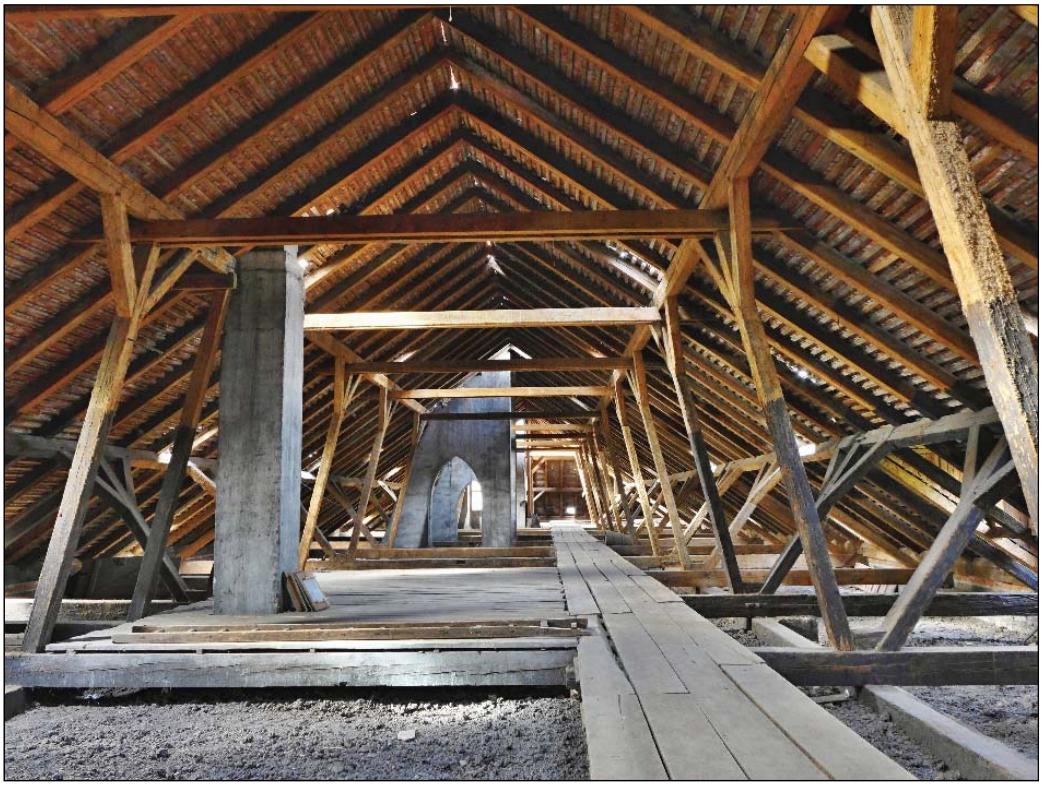
F_{krovy} 152

Pohled k západu do krovu jižního křídla. V popředí dvojice původních barokních komínů č. 1 a 2, podobně jako u ostatních křídel snížených při přestavbě krovu, spojené se snížením výšky střechy o více než 2 metry (11. 10. 2019, J. Beránek).

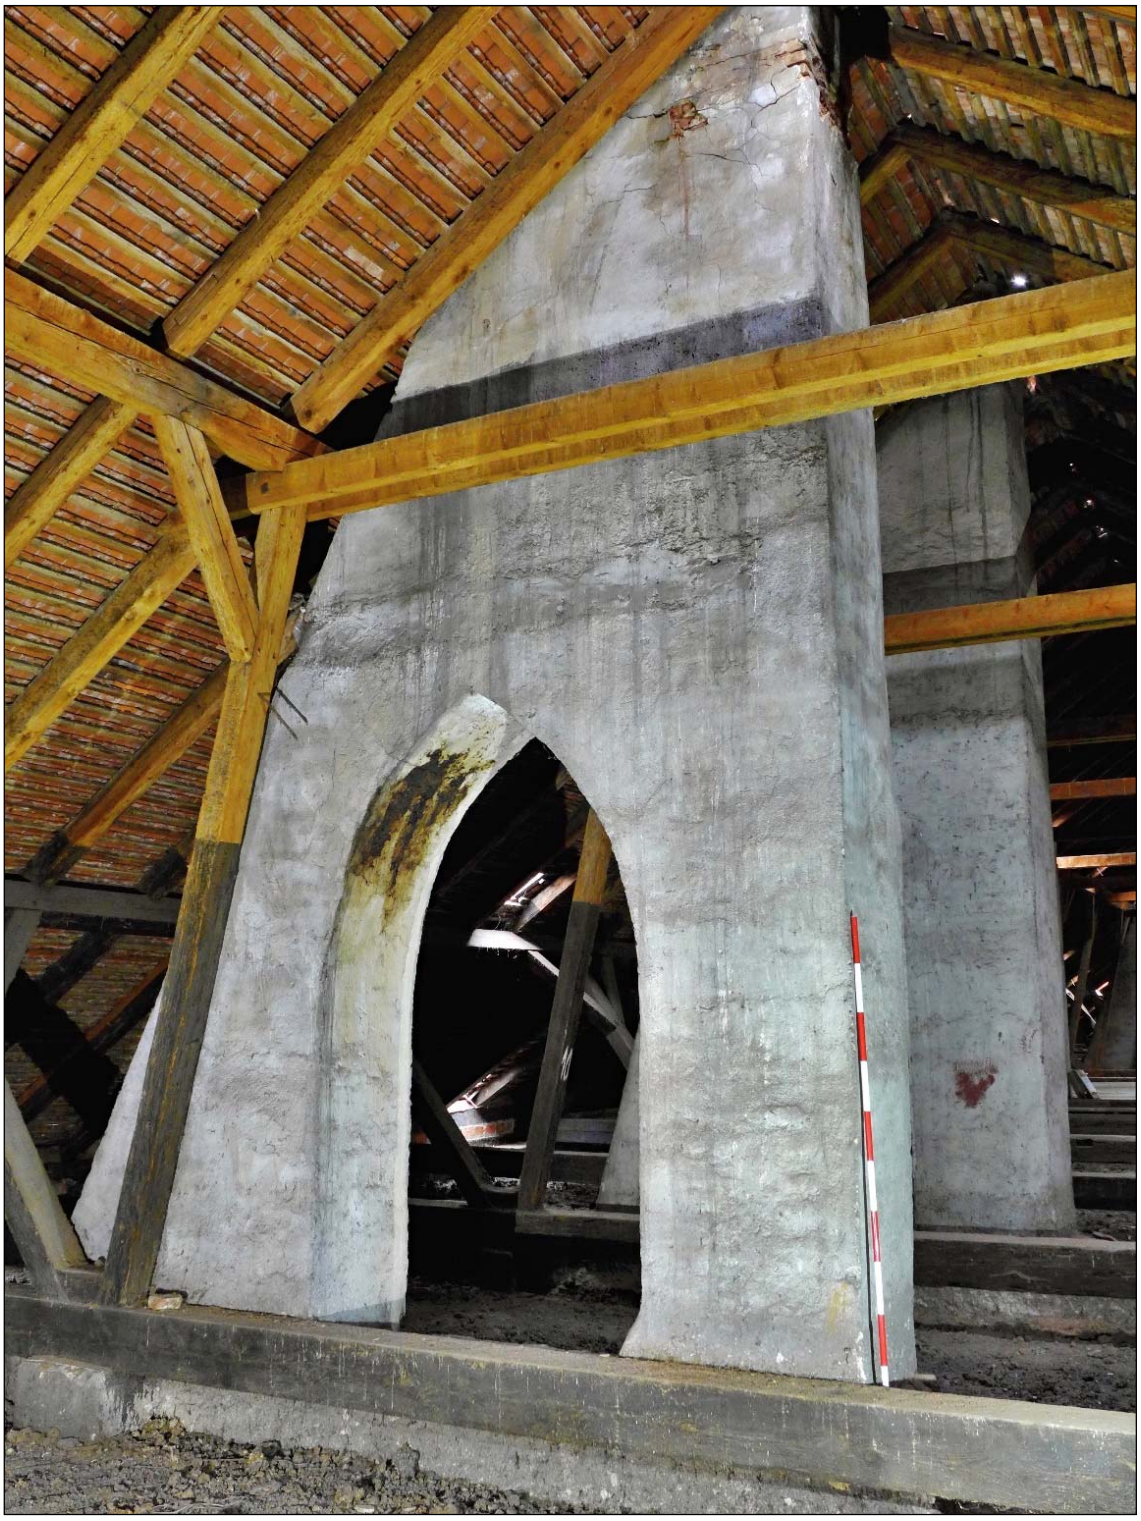
F_{krovy} 157

Úžlabí mezi krovem západního (vlevo) a jižního křídla (vpravo); pohled k severovýchodu (11. 10. 2019, J. Beránek).

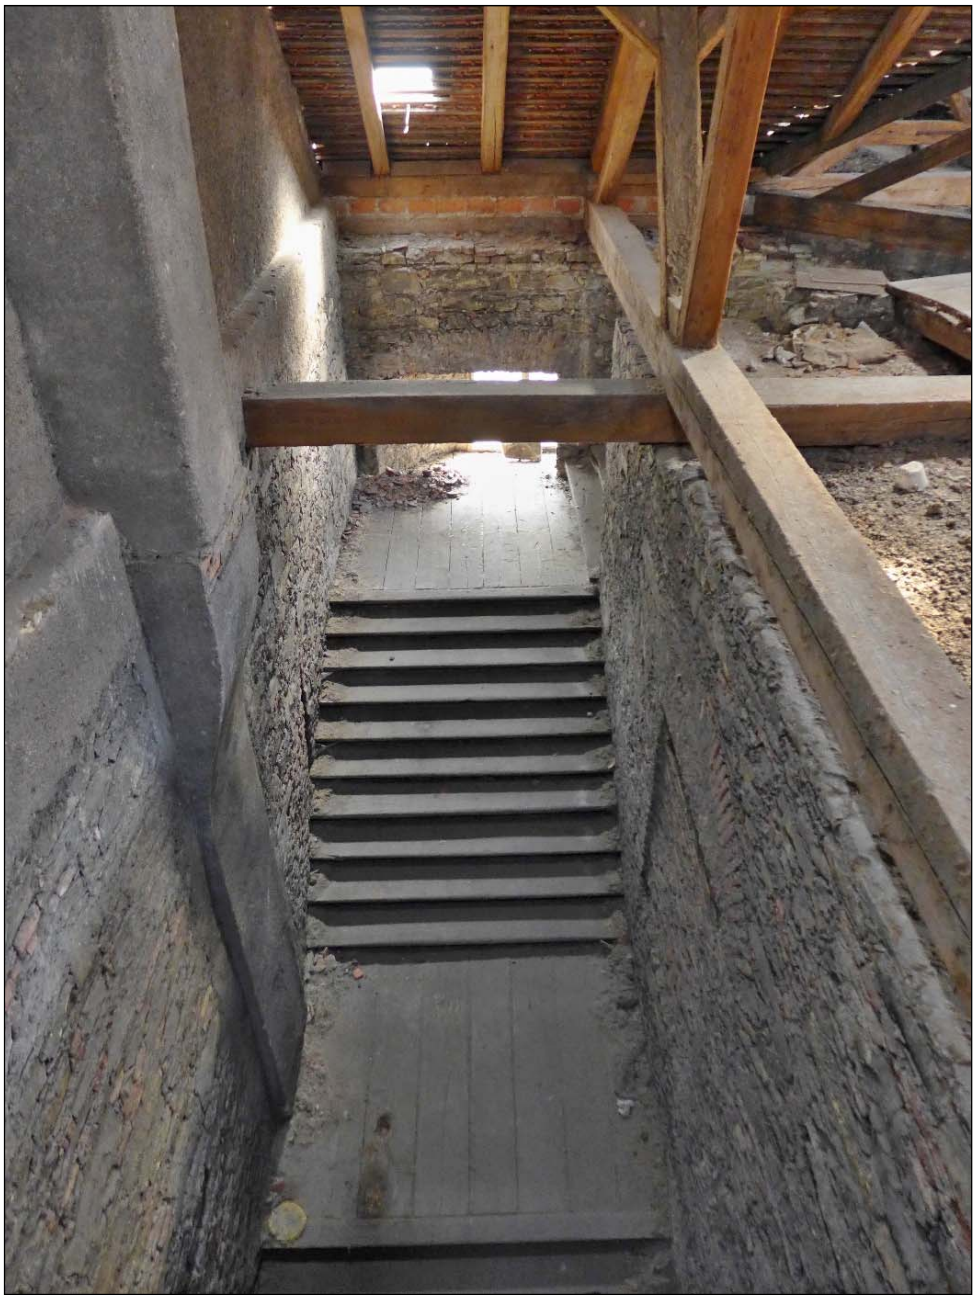
F_{krovy} 166

Pohled k západu na vstupní rameno schodiště do krovu západního křídla. Režné smíšené barokní zdivo je neomítané, barokní komín vpravo je však omítaný v celé své výšce. V čele vstup z podesty schodiště ústícího do chodby v patře. Nelze vyloučit, že prkenná podlaha a dřevěné stupně jsou původní, barokní (22. 5. 2019, J. Beránek).

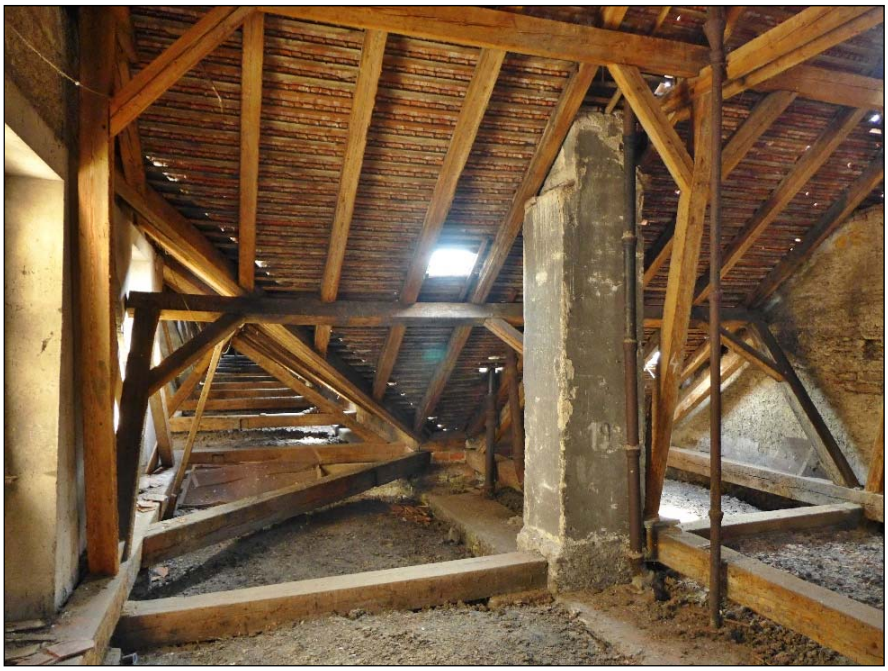
F_{krovy} 170

Pohled na jižní štít uzavírající nedokončenou stavbu západního křídla, resp. Nezapočatou stavbu křídla následujícího dvora, které mělo kontinuálně navazovat. Štít uzavřel stavbu patrně již na počátku 40. let 18. století. Komín č. 1 v popředí vlevo nese otisky po prvcích barokního krovu. Byl vystavěn někdy v rozmezí let 1860 – 1881 (11. 10. 2019, J. Beránek).

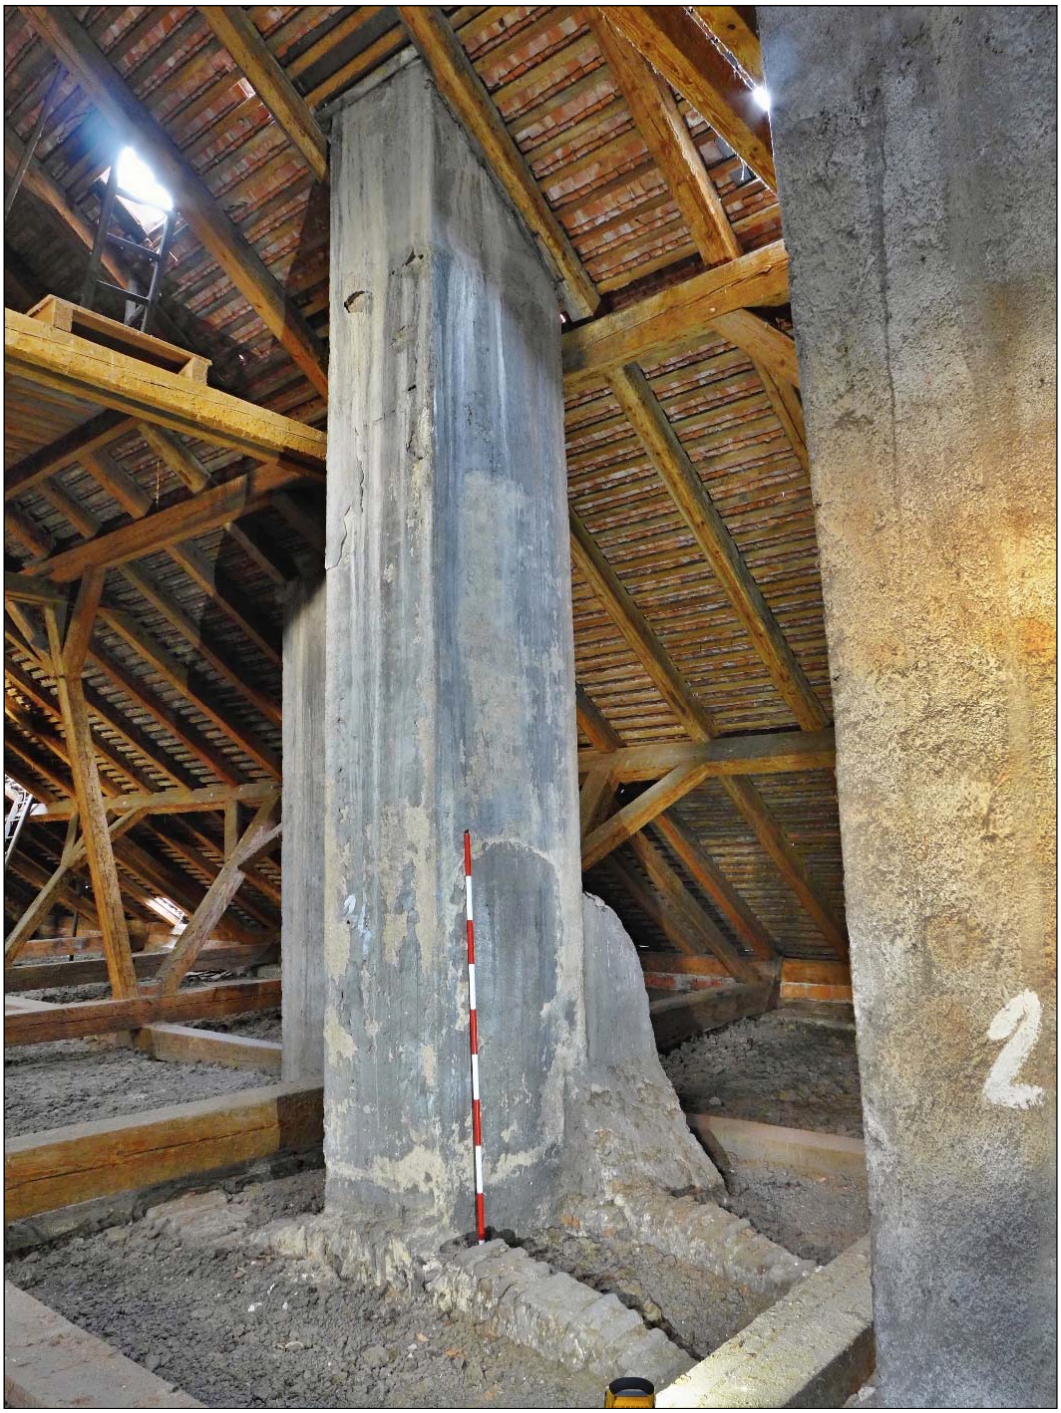
F_{krovy} 183

Pohled od jihozápadu na novodobý komín č. 7, vystavěný ve 2. polovině 19. století, ale ještě před výměnou barokního krovu za současný vaznicový. Dokládá to výrazný „římsový“ výstupek zdiva na jižní straně komína, kterým se při jeho vyzdívání opřel o rozpěru či hambalek barokního krovu. Komín proto jistě vznikl v rozmezí let 1860 – 1881, tedy v době, kdy v širším středoevropském prostoru došlo k výrazné změně otopného systému dymníků s nepřímým přikládáním na tahové komíny, doprovázené rušením černých kuchyní a tzv. sporákovou „revolucí“ (21. 10. 2019, J. Beránek).

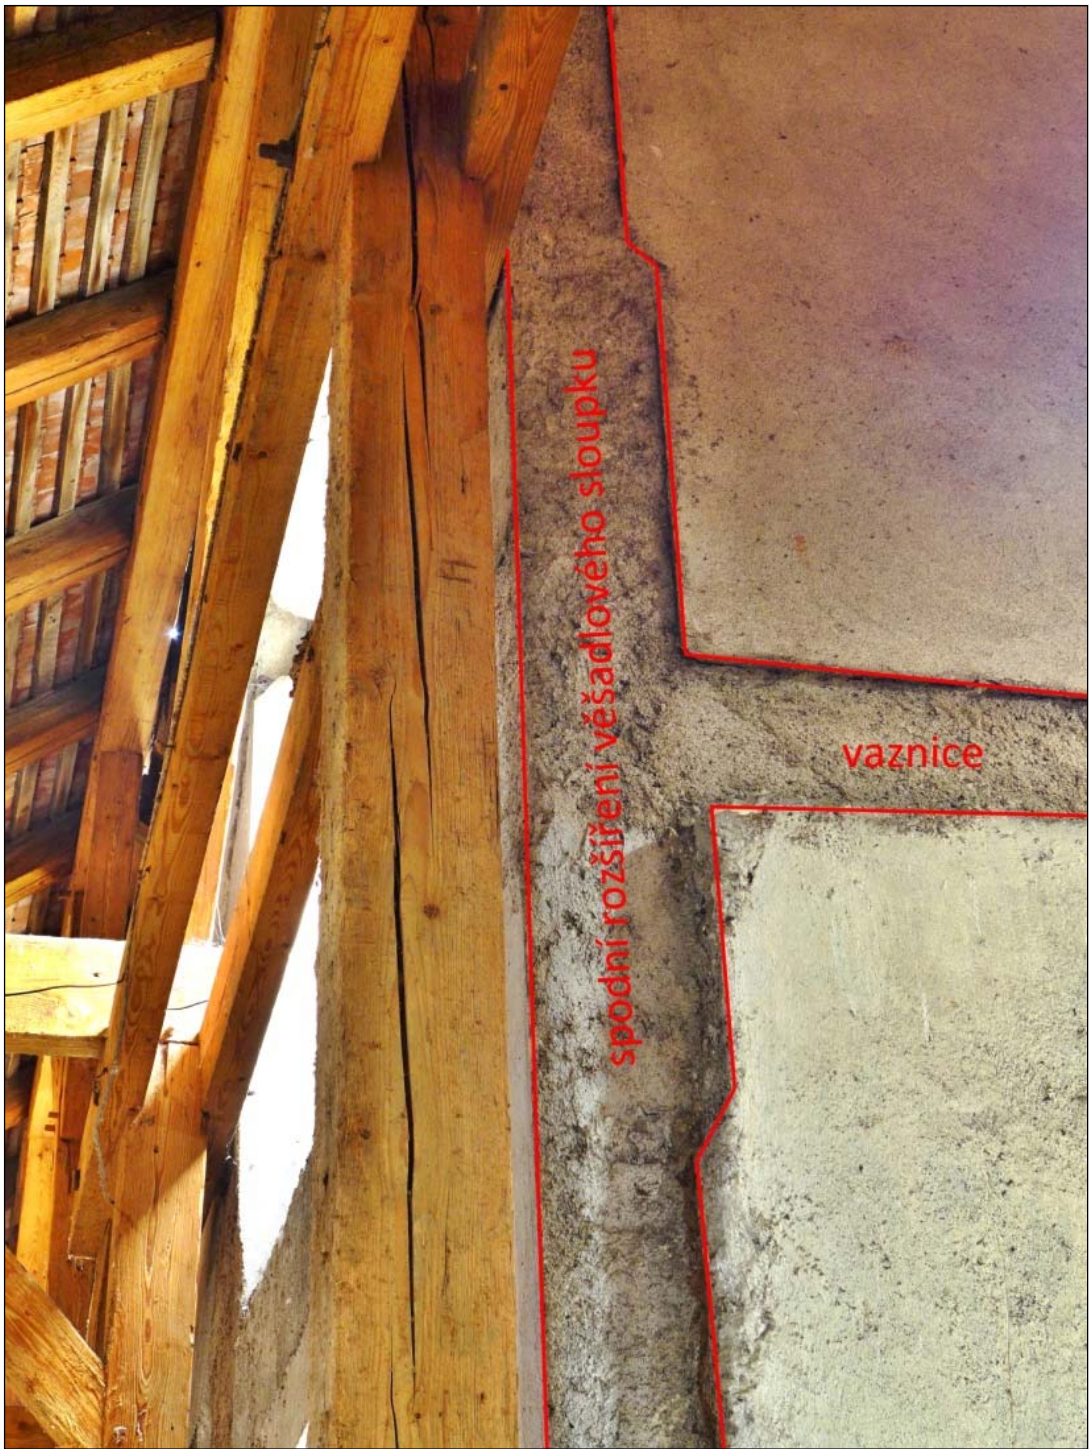
F_{krovy} 203

Detail severozápadního nároží světlíku, s otiskem věšadlového sloupku, který v patní části nasedal na prahovou vaznici podélného vázání – interpretace viz následující snímek (24. 10. 2019, J. Beránek).

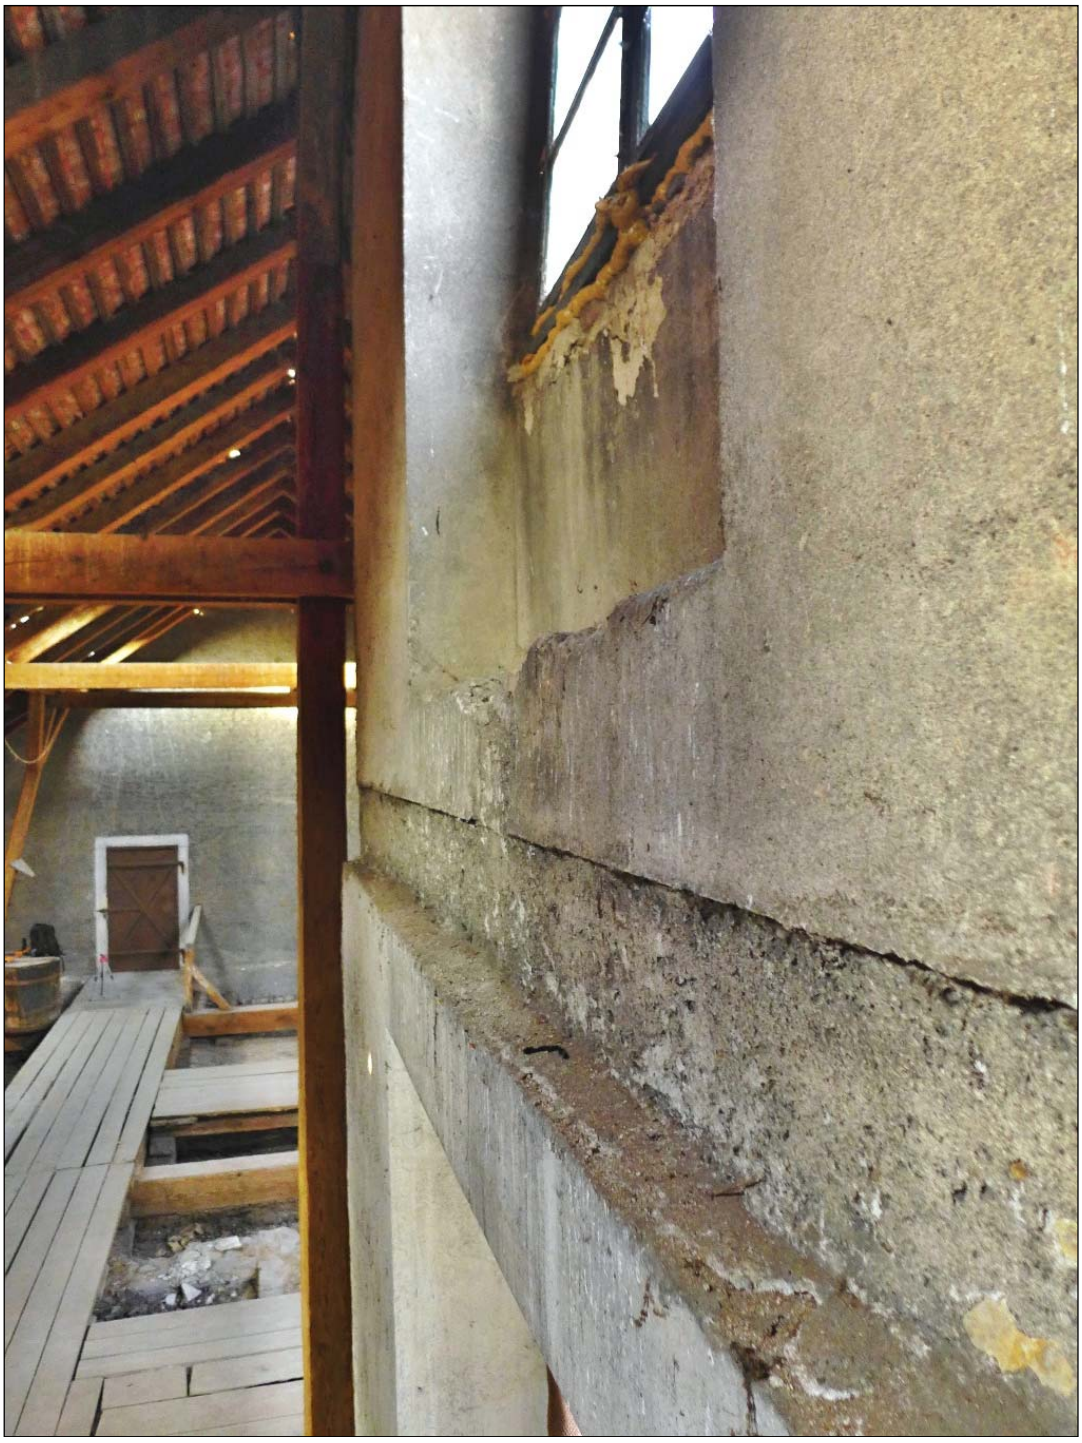
F_{krovy} 206

Detail fragmentu horního oboustranného rozšíření věšadlového sloupku (zdvojeného) při jihozápadním nároží světlíku. Vzhledem ke skutečnosti, že stávající krov je o 2,15 m níže než původní barokní a světlík byl snížen, dochoval se jen malý fragment spodního rozšíření pod hřebenem dnešní střechy. Otisk verifikuje detail horního rozšíření věšadlového sloupku v plánu z roku 1860 (24. 10. 2019, J. Beránek, úprava snímku týž).

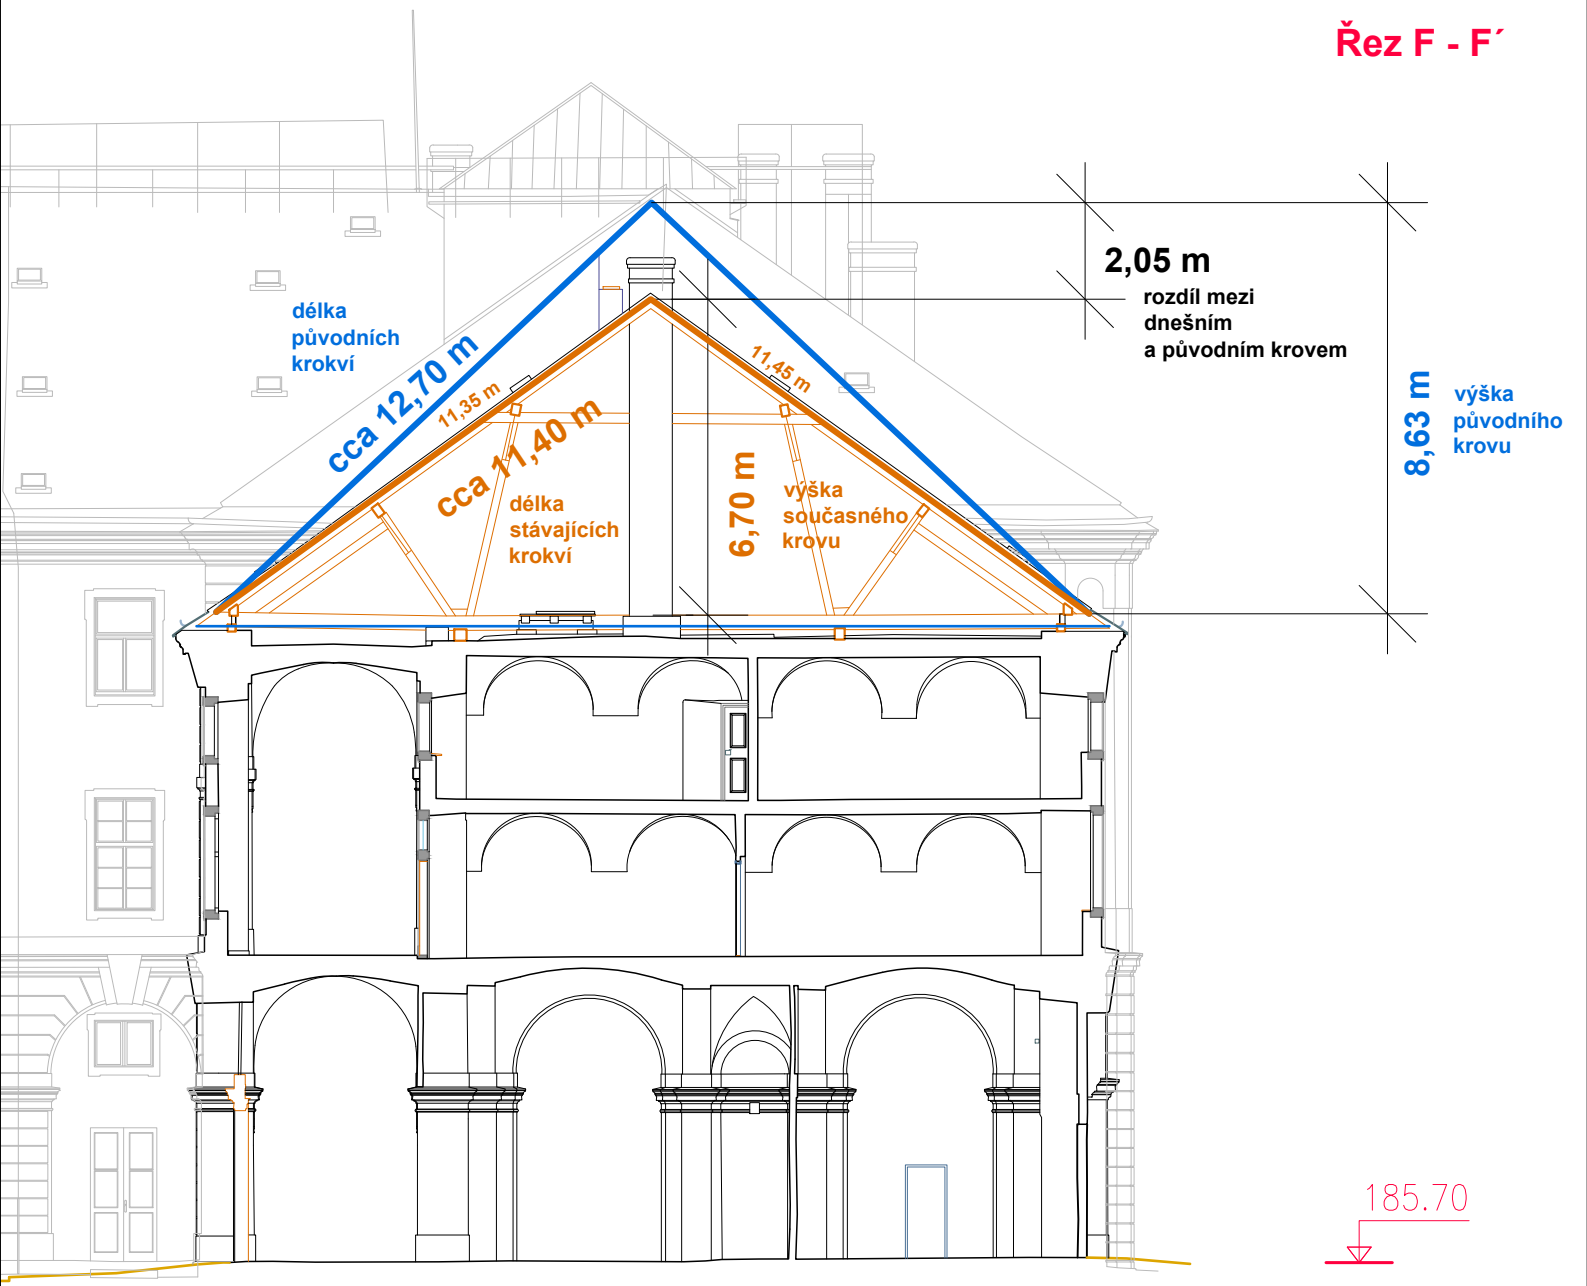
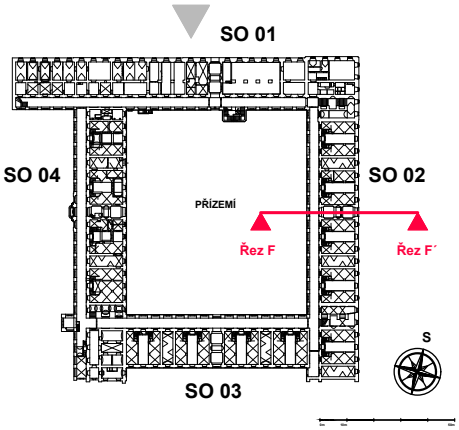
Řez F - F´

REKONSTRUOVANÁ VÝŠKA PŮVODNÍHO BAROKNÍHO KROVU SHODNÁ U VÝCHODNÍHO, JIŽNÍHO A ZÁPADNÍHO KŘÍDLA
